## CHECK LIST

### CLAVIA 5 I-LINE FCD

29/09/2021

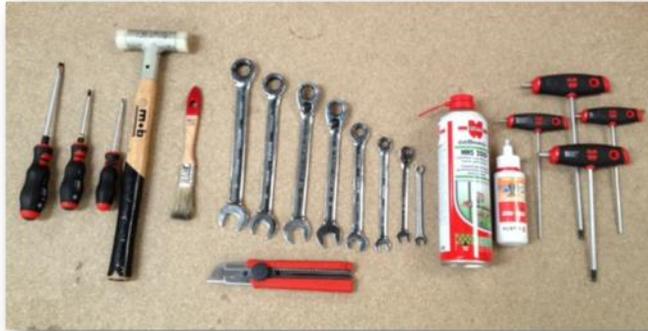
Avant de commencer l'entretien du matériel, munissez-vous de l'outillage suivant :

**Avant de commencer l'entretien du matériel, munissez-vous de l'outillage suivant :**

**Ce matériel permet de pouvoir réaliser une maintenance et réparation sur les fauteuils BMB Médical.**

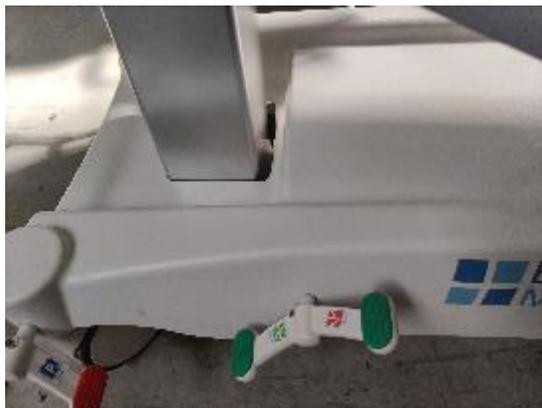
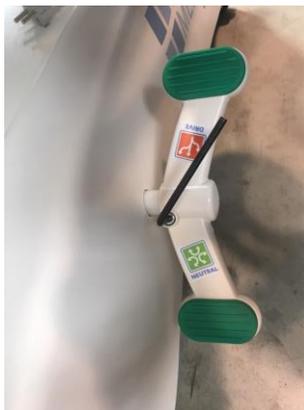
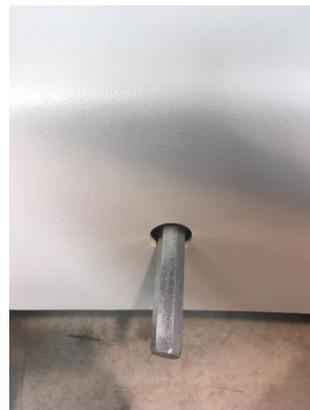
Pour pouvoir effectuer la vérification du châssis dans les contrôles ci-dessous, il faut retirer le capot du châssis. Dans le cas où vous possédez une 5<sup>e</sup> roue, vous devrez dévisser chaque pédale de 5<sup>e</sup> roue (pédale verte).

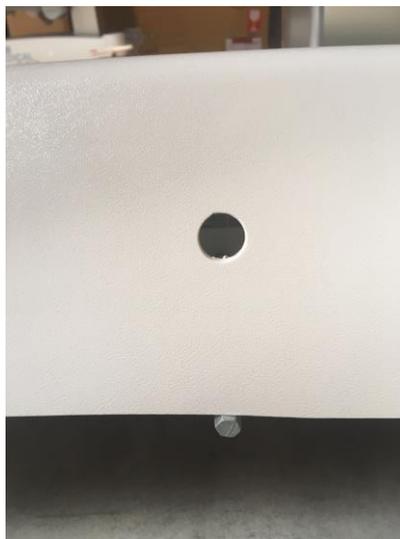
Ensuite, d'un côté, tirer légèrement le 6 pans afin de pouvoir passer le capot par-dessus en le déclinant comme sur la photo ci-dessous:

Effectuer la même chose de l'autre côté pour retirer complètement le capot (Inutile de retirer le 6 pans complet). Ainsi vous pourrez visualiser l'ensemble des pièces sous la capot.

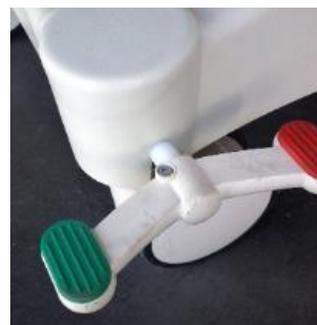
Image 2

- Vérification, quand le côté rouge de la pédale de frein est en position basse – *Image 2*, que les 4 roulettes sont freinées – Vérifier que le frein soit actif en essayant de déplacer le produit.
- Vérification, lorsque la pédale de frein est en position milieu – *Image 2*, que les 4 roulettes sont libres.
- Vérification, lorsque le côté vert de la pédale de frein est en position basse – *Image 2*, que les roues directionnelles sont bloquées
- Vérifier le serrage de la pédale sur le 6 pans (x2) – *Image 3* – En cas de serrage insuffisant, procéder au serrage \*
- Vérifier le serrage de la pédale sur le 6 pans (x2) – *Image 3* – En cas de serrage insuffisant, procéder au serrage \*\*

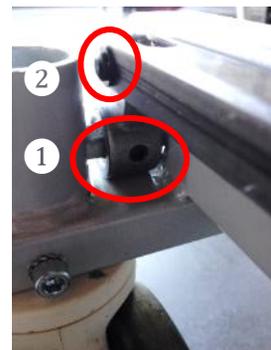
Image 4

- Vérification du serrage de la vis de la bielle sur le 6 pans (x2)– *Image 4 1* –  
*En cas de serrage insuffisant, procéder au serrage \**
- Vérification de la présence de l'axe plastique et de son clip entre la bielle de la tringle x 4– *Image 4 2*.

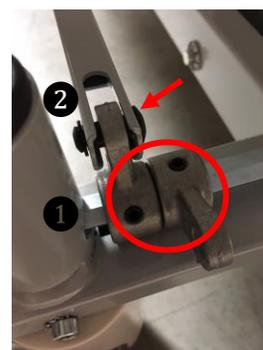
- Vérification du serrage des vis des biellettes sur le 6pans (x4) – Image 9 ① – En cas de serrage insuffisant, procéder au serrage \*. Remarque: la biellette non fixé à la tringle joue le rôle de butée.
- Vérification de la présence de l'axe plastique et de son clip entre la biellette et la tringle (x4) – Image 9 ②.

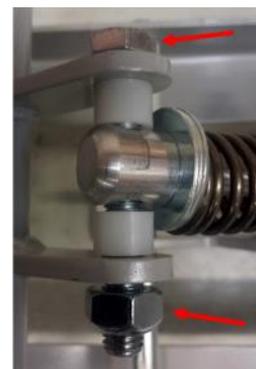
- Vérification du serrage de la vis et de l'écrou, supérieur de 5<sup>e</sup> roue – Image 11 – En cas de serrage insuffisant, procéder au serrage \*.

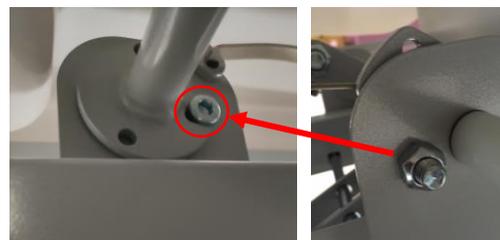
- Vérification de la présence et du serrage des vis de butée de l'axe de 5<sup>e</sup> roue de chaque côté (X2) – Image 14 – En cas de serrage insuffisant, procéder au serrage \*

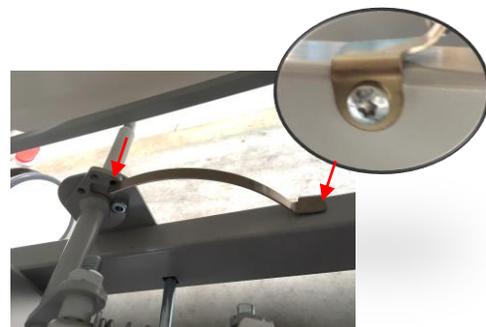
Image 15

- Vérification de la fixation du ressort sur l'axe de 5<sup>e</sup> roue et de son maintien sur le châssis – Image 15.

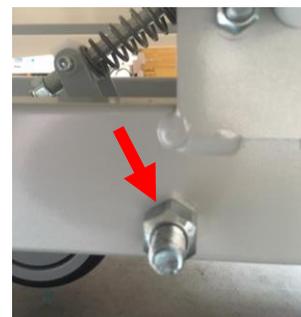
- Vérification du serrage de l'écrou de fixation de l'axe de 5<sup>e</sup> roue – Image 16

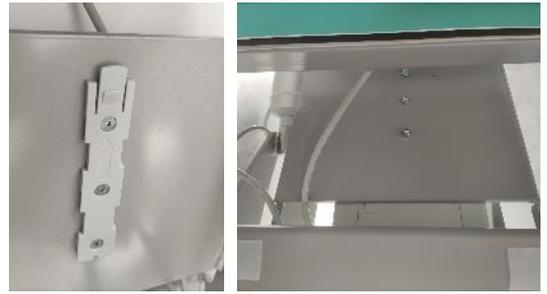
Image 21

- Vérification du serrage des 3 vis de fixation de la patte du maintien de boîtier de commande x1 – *Image 21* – En cas de serrage insuffisant, procéder au serrage \*.

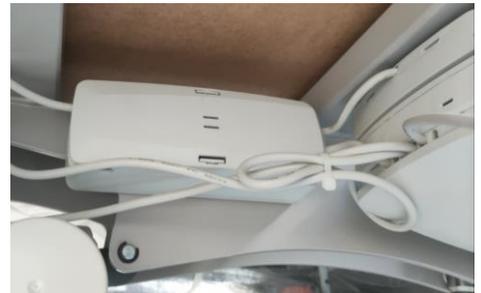
Image 22

- Vérification de la fixation du boîtier répartiteur pour repose pied (présent uniquement si vous avez le repose pied)– *Image 22*

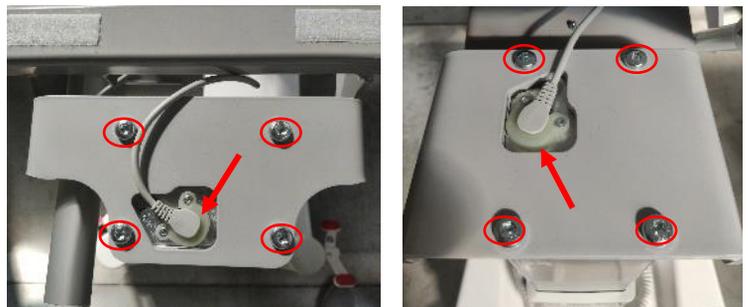
- Vérification du serrage des vis de fixation des colonnes (x8) ainsi que la présence de l'anti-arrachement et de son serrage – Image 24 - En cas de serrage insuffisant appliquer le serrage \*.

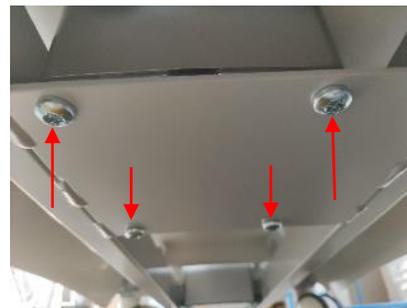
Image 25

- Contrôle de la présence et du serrage des vis de fixation inférieures des colonnes (x8) - *Image 25* - En cas de serrage insuffisant appliquer le serrage \*.

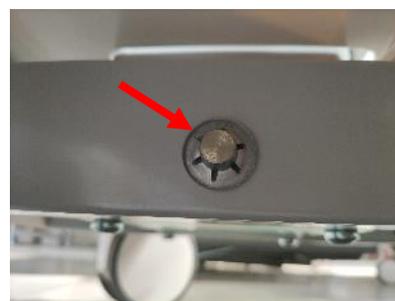
Image 26

- Contrôle de la présence du clips de fixation des axes d'inclinaison de colonne (X2) et de l'état du palier si possible. - *Image 26*.

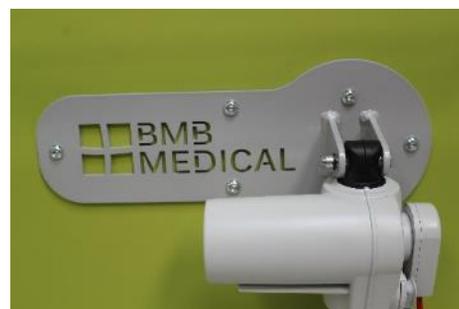
Image 27

- Vérification du serrage des vis de la plaque de fixation du vérin sur le couchage (x6) – *Image 27* - En cas de serrage insuffisant procéder au serrage \*. **NE PAS SERRER TROP FORT AU RISQUE DE CASSER LES INSERTS DANS LE BOIS**

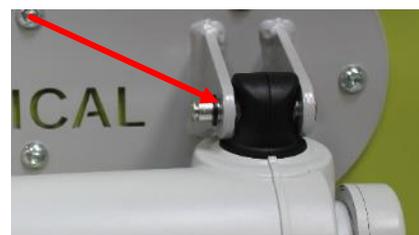
Image 28

- Vérification de la présence de l'axe et des clips (partie haute) x2 – *Image 28*

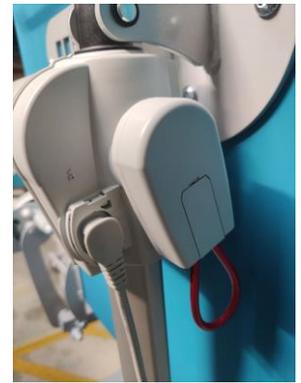
Image 29

- Vérifier le fonctionnement de la manette de débrayage d'urgence. Attention nécessite une réinitialisation voir notice - *Image 29 – Actionner le déverrouillage d'urgence → le relève- buste doit descendre seul avec une traction équivalente à la pression d'un patient - Procéder au remplacement si nécessaire.*

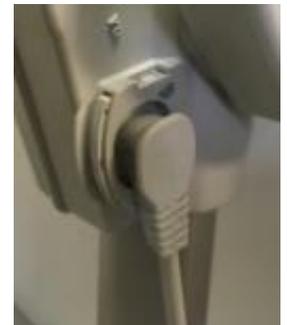
Image 30

- Vérification de la connexion du câble sur le vérin et son verrouillage (anti-arrachement) - *Image 30.*
- Vérification de l'état du vérin (absence de choc, bruyance, mouvement non linéaire de la tige...)

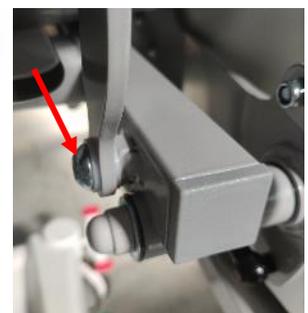
Image 33

- Vérification des vis de fixation entre la partie relève-buste et l'assise du fauteuil (x2) – *Image 33* – *En cas de serrage insuffisant ôter la vis et mettre du frein filet fort et la remonter en appliquant le serrage \*\*.*

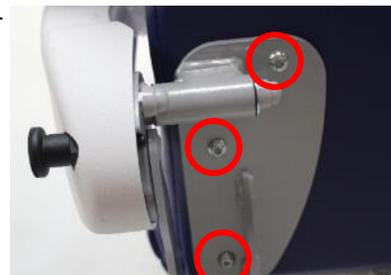
- Vérification du serrage des vis de fixation de la plaque d'articulation sur la garniture – Image 34 – *En cas de serrage insuffisant procéder au serrage \**

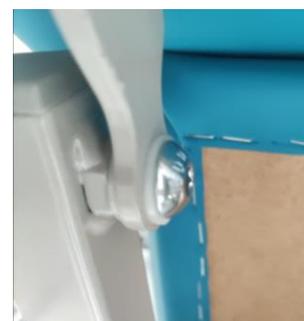
- Vérification des vis de fixation entre la partie relève-jambe et l'assise du fauteuil (x2) – Image 38 – *En cas de serrage insuffisant ôter la vis et mettre du frein filet fort et la remonter en appliquant le serrage \*\*.*

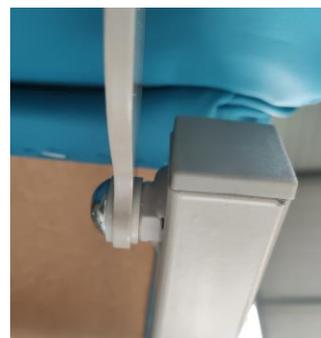
- Vérification de la présence des bouchons sur les tubes de relève-jambe et de l'assise X4 – Image 39

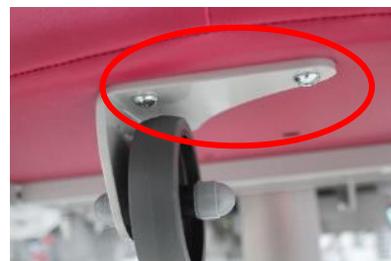
- Vérification du serrage du support roulette sur le matelas – Image 40 – En cas de serrage insuffisant procéder au serrage \*

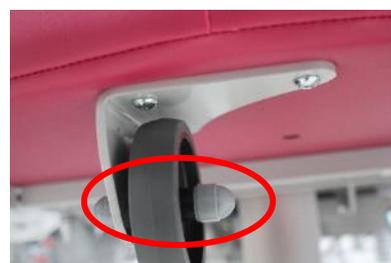
- Vérification du serrage de la roulette sur son support et la présence du bouchon – Image 41 – En cas de serrage insuffisant procéder au serrage \*\*

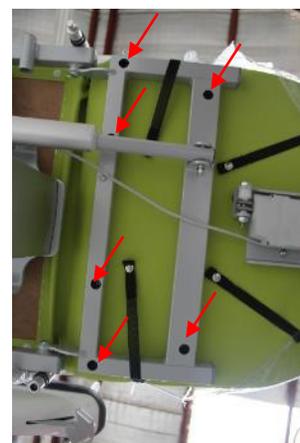
- Vérifier l'état de la sellerie, repose-pieds, repose-tête, coussin ainsi que les protections cristal (en option)  
*Un revêtement déchiré n'offre plus de barrière anti bactérienne efficace et doit être remplacé sans délai.*
- Vérification du serrage des vis de fixation de l'armature relève jambe sur le matelas (X6) – Image 42 – En cas de serrage insuffisant procéder au serrage \*

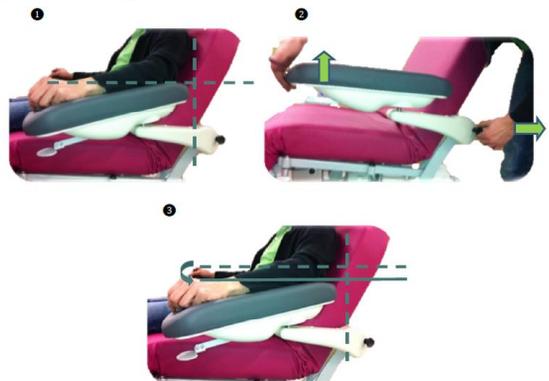
- Vérification du fonctionnement du doigt d'indexage en tirant dessus et en soulevant l'accoudoir pour ensuite l'abaisser – Image 46 - *En cas de serrage insuffisant procéder au serrage \**

Pour abaisser la hauteur de l'accoudoir tirer sur le doigt d'indexage tout en soulevant légèrement l'accoudoir (photo. 2)

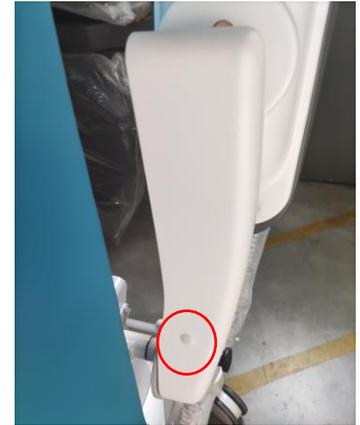
- Vérification la présence des clips blancs pour maintenir le capot inférieur d'accoudoir (X6) – Image 47

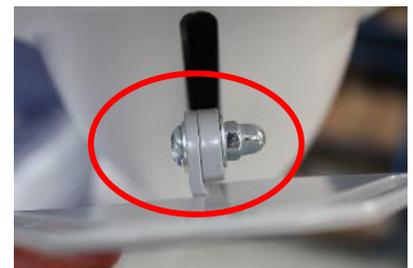
- Vérification du serrage des vis de fixation de la palette de commande de l'accoudoir sur le levier – Image 48 - *En cas de serrage insuffisant procéder au serrage \**  
*Dans le cas ou vous possédez des rivets, vérifiez leur tenue.*

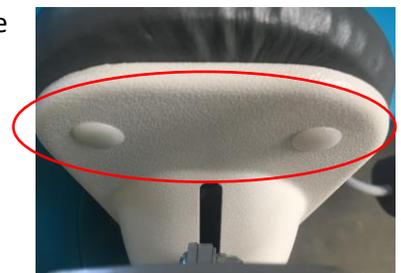
- Vérification de l'état du capot d'accoudoir et de la présence des sapins de fixations (X8) – Image 51

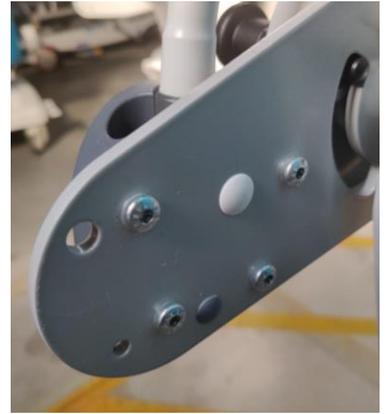
Image 52

- Vérification du maintien du support tige à sérum sur la tôle – *Image 52*

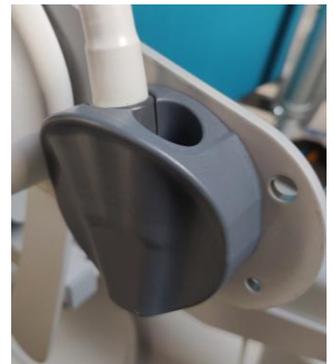
Image 53

- Vérification de l'état du support tige à sérum – *Image 53*

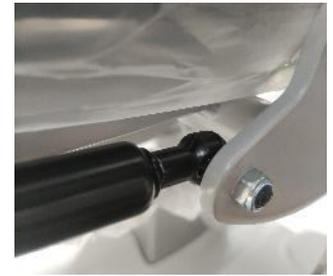
Image 56

- Vérification du serrage des vis de fixation du vérin – *Image 56 - En cas de serrage insuffisant procéder au serrage 2*

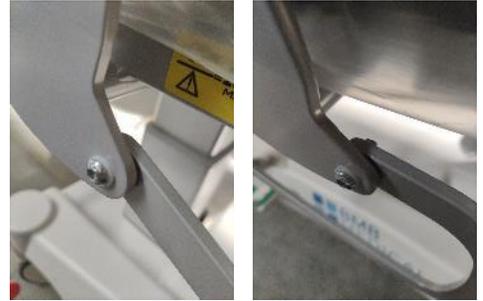
Image 57

- Vérification du serrage des vis de fixation de la barre parallèle de barrière (X4) – *Image 57 – En cas de serrage insuffisant procéder au serrage 2.*

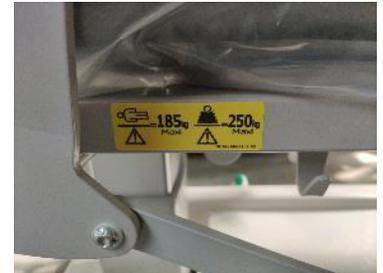
Image 58

- Vérification de la présence de l'étiquette de poids – *Image 58*

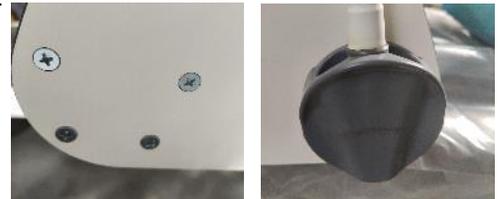
Image 59

- Vérification du serrage des vis du support tige à sérum sur la barrière – *Image 59*

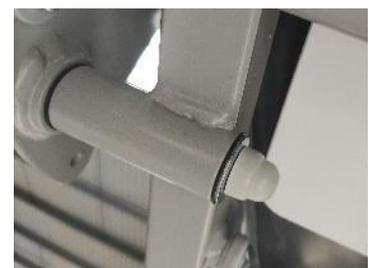
Image 60

- Vérification du serrage des écrous de fixations de la barrière et de la présence du bouchon ainsi que de l'état des paliers (X4) – *Image 60*

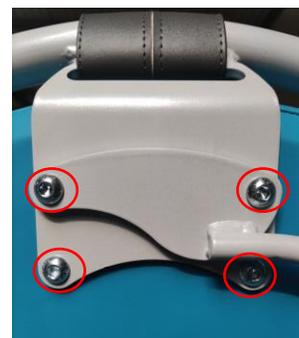
Image 61

- Vérification du serrage des 4 vis de fixation de la barre de poussée – *Image 61*

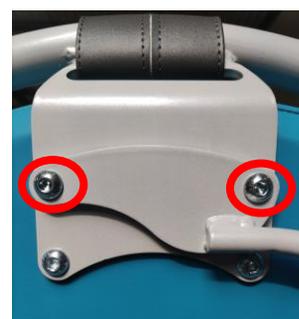
Image 63

- Vérification du serrage des 2 vis de fixation du support rouleau – *Image 63*

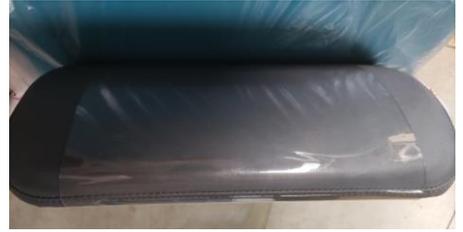
Image 65

- Vérification l'état de la housse de repose pied – *Image 65*

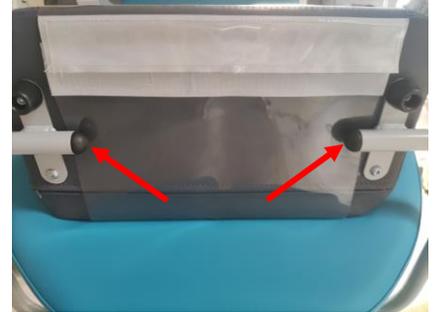
Image 66

- Vérification de la présence des bouchons sur le tube de repose pied – *Image 66*

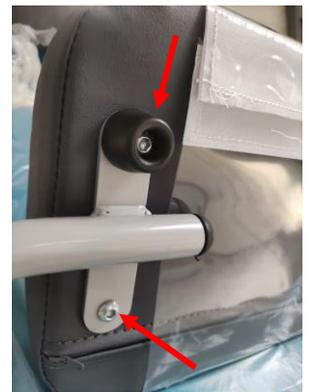
Image 67

- Vérification du serrage des vis de fixation de la garniture repose pied sur la structure et la présence des 2 butées – *Image 67*

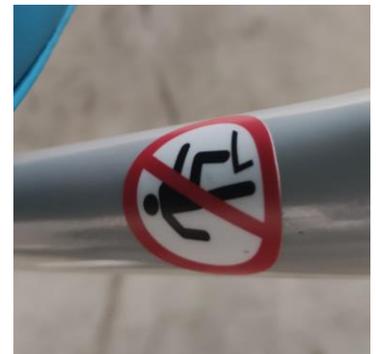
Image 68

- Vérification de la présence de l'étiquette d'interdiction sur le tube du repose pied - *Image 68*

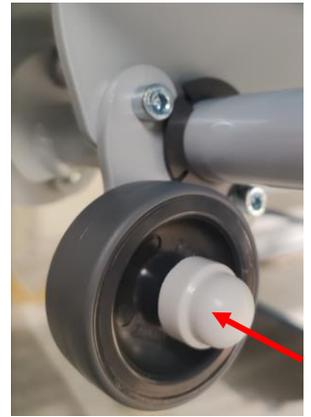
Image 69

- Vérification du serrage de la roulette et la présence du bouchon – *Image 59*

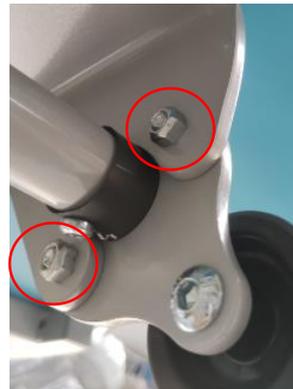
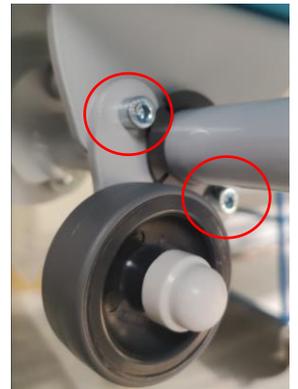
Image 70

- Vérification du serrage des vis de fixation des pattes de maintien du tube (X4) et vérification de l'état des 2 paliers noirs – *Image 70*

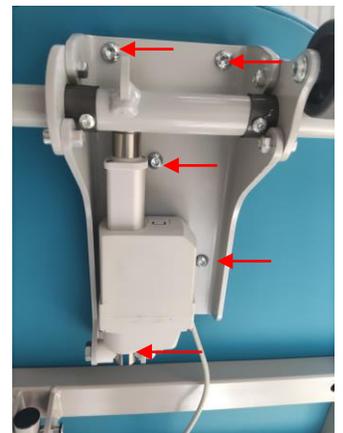
Image 71

- Vérification du serrage des vis de fixation de la tôle repose pied sur la garniture (X5) – *Image 71*

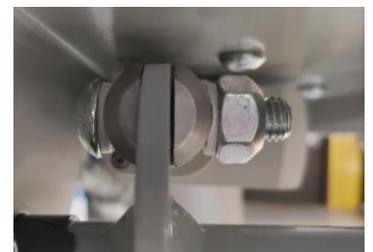
Image 72

- Vérification du serrage de la vis de fixation de la tige de vérin de repose pied sur le tube – *Image 72*

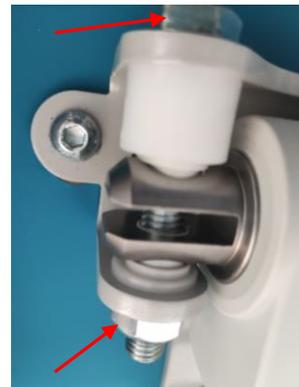
Image 73

- Vérification du serrage de la vis de fixation du vérin de repose pieds – *Image 73*

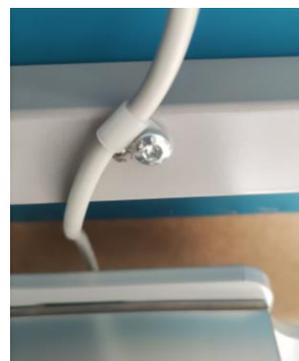
Image 74

- Vérification de la fixation du câble de repose pied sur la structure de relève jambe – *Image 74*

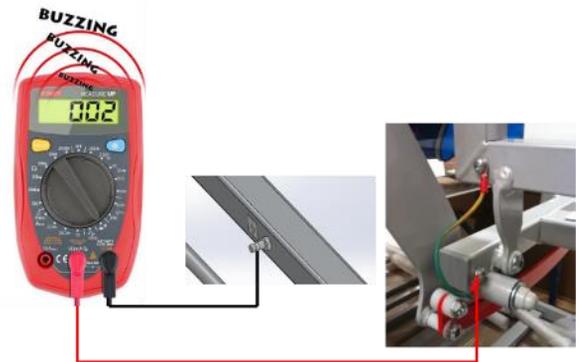
Image 77

- Vérification à l'aide d'un multimètre de la continuité entre la prise d'équipotentialité et chaque vis de fixation des câbles d'équipotentialité – *Image 77*

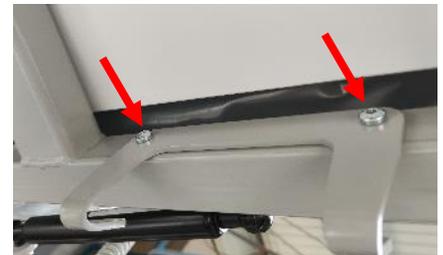
Image 78

- Vérification du maintien des portes sac urine – *Image 78*

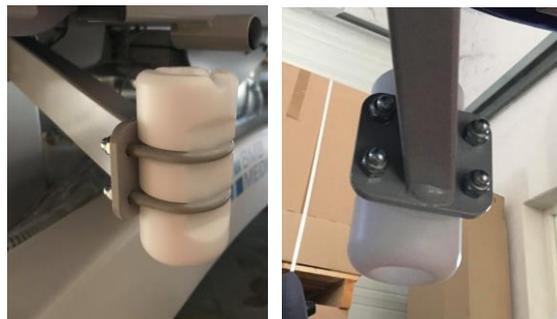
Image 81

- Vérification du serrage des vis de fixation du support pour plateau repas (X4) – *Image 81 - En cas de serrage insuffisant, procéder au serrage\**.

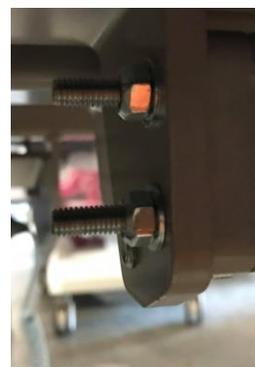
Image 82

- Vérification du serrage des vis de fixation du bras pour plateau repas (X2) – *Image 82 - En cas de serrage insuffisant, procéder au serrage\**.

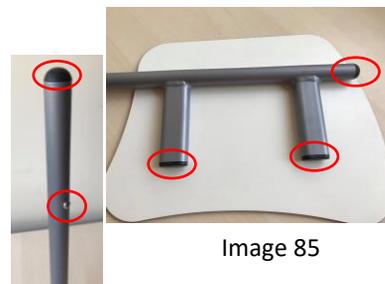
Image 85

- Vérification de la présence de la vis sur la tige du plateau ainsi que la présence des bouchons noirs – *Image 85*
