CHECK LIST

SWANN

29/09/2021

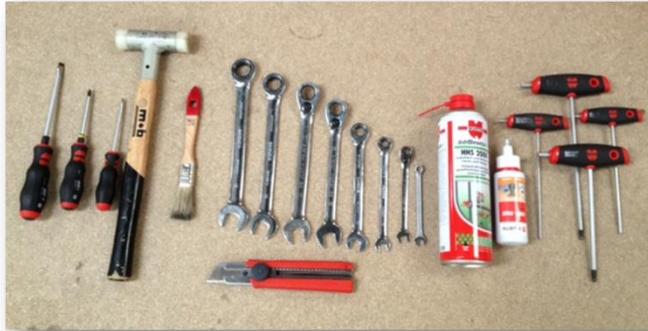
Avant de commencer l'entretien du matériel, munissez-vous de l'outillage suivant :

**Jeu complet de Clés plates (7 à 19)**
-

**Maillet**
-

**Jeu complet de Clés Allen**

Ce matériel permet de pouvoir réaliser une maintenance et réparation sur les fauteuils BMB Médical.

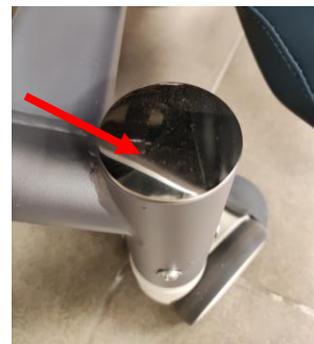
Image 1

- Vérifier la présence du bouchon chromé sur le tube de roue (X4) – *Image 1*

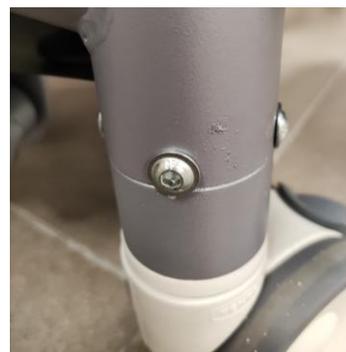
Image 3

- Contrôler le serrage des vis de fixation des roues sur le tube (x16) – *Image 3* - *En cas de serrage insuffisant, retirer la vis remettre du frein filet fort et procéder au serrage* *.

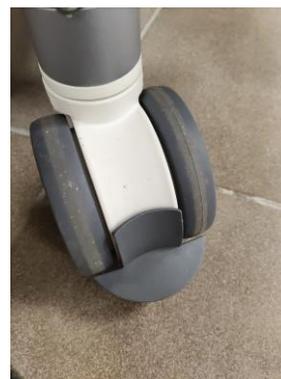
Image 4

- Vérification du verrouillage/déverrouillage des roues en appuyant sur la pédale (x4) – *Image 4*

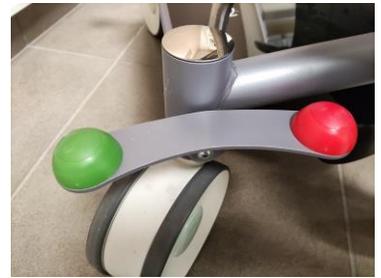
Image 5

- Vérification, lorsque la pédale de frein est en position milieu et vérifier la fixation des bouchons – *Image 5* – que les 2 roulettes arrière sont libres.

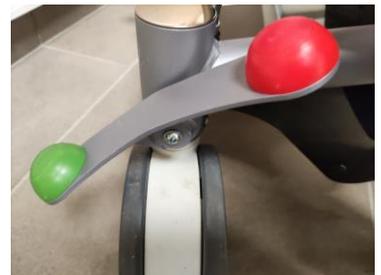
Image 6

- Vérification, lorsque le côté vert de la pédale de frein est en position basse – *Image 6*, que la roue directionnelle est bloquée sur un axe lorsque l'on déplace le produit.

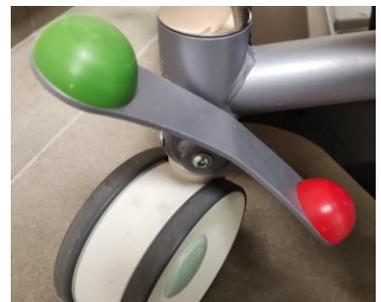
Image 7

- Vérification, quand le côté rouge de la pédale de frein est en position basse – *Image 7* – que les 2 roulettes sont freinées – Vérifier que le frein soit actif en essayant de déplacer le produit.

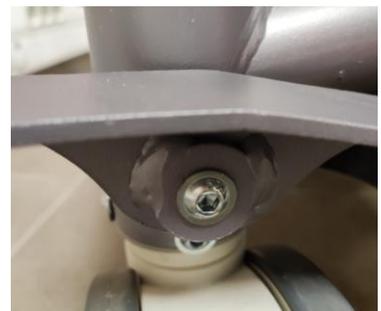
Image 8

- Vérifier le serrage de la pédale sur le châssis (x2) – *Image 8* - En cas de serrage insuffisant, retirer la vis remettre du frein filet fort et procéder au serrage *.

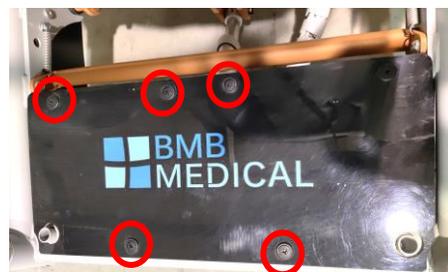
Image 9

- Vérification de l'état de la plaque de protection du bac de commande et de la présence et serrage des vis plastiques (X5) – *Image 9*

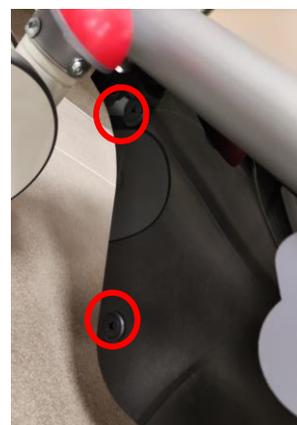
Image 10

- Vérification de l'état des plaques de protection latérales et de la présence et serrage des vis plastiques (X4) – *Image 10*

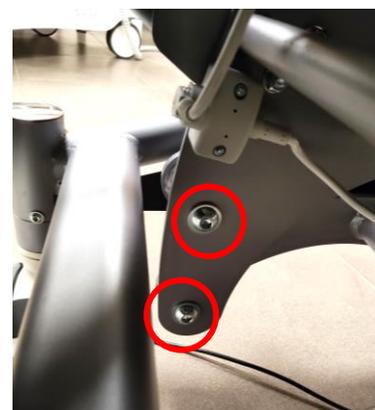
Image 11

- Vérification du serrage des vis d'embellage et de la présence des rondelles (X4) *En cas de serrage insuffisant, retirer la vis remettre du frein filet fort et procéder au serrage * - Image 11.*

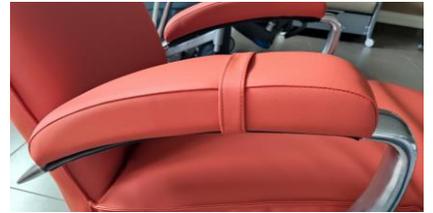
Image 12

- Vérification de l'état global de l'accoudoir et de la présence de l'attache de télécommande – *Image 12.*

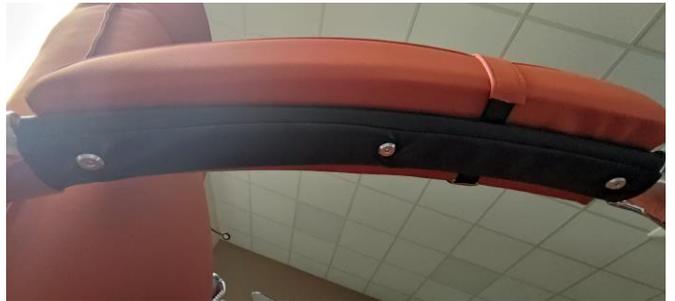
Image 13

- Vérification du serrage des vis de fixation de la garniture accoudoir sur l'accoudoir – *En cas de serrage insuffisant et procéder au serrage * - Image 13.*

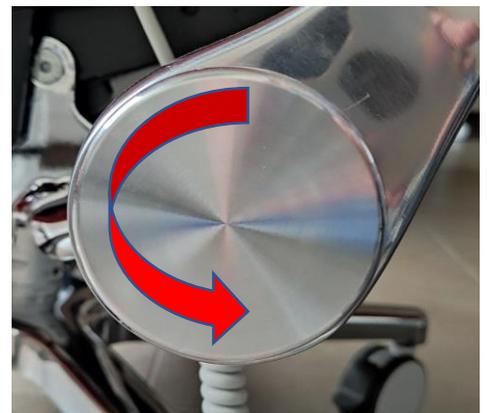
Image 14

- Vérification de la présence du cache chromé sur le bras d'accoudoir et de son serrage – *En cas de serrage insuffisant revisser le sans mettre de frein filet - Image 14.*

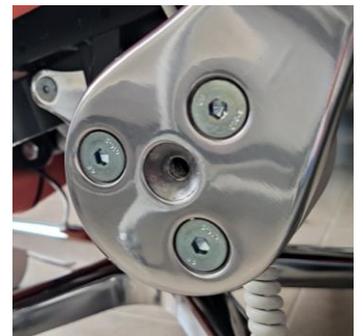
Image 15

- Vérification du serrage des vis de fixation de l'accoudoir sur la corne (X6) - *En cas de serrage insuffisant, retirer la vis remettre du frein filet fort et procéder au serrage * - Image 15.*

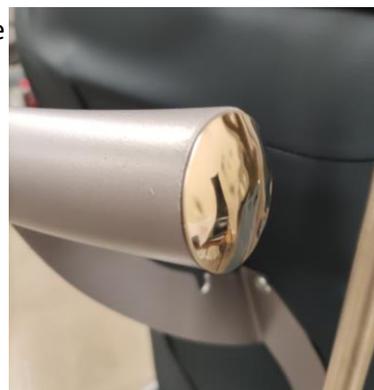
Image 16

- Vérification de l'état et de la présence des bouchons chromés sur la barre de poussée (x2) – *Image 16.*

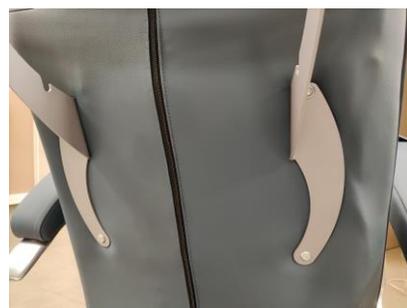
Image 17

- Vérification du serrage des vis de fixation de la barre de poussée sur le relève buste (x4) – *Image 17.*

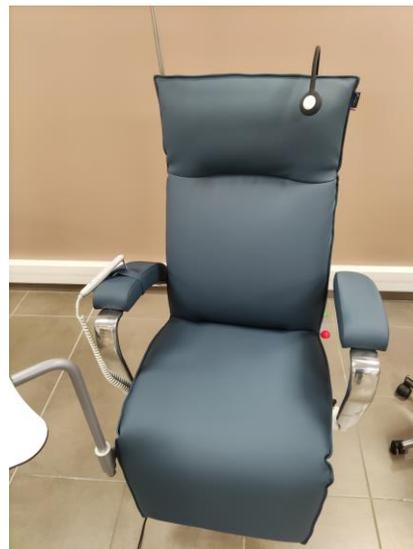
Image 18

- Vérifier l'état du garniture, des coussins et des protections (absence de trou, déchirure, tâches...). ATTENTION un revêtement déchiré n'offre plus de barrière anti bactérienne efficace et doit être remplacé sans délai - *Image 18.*

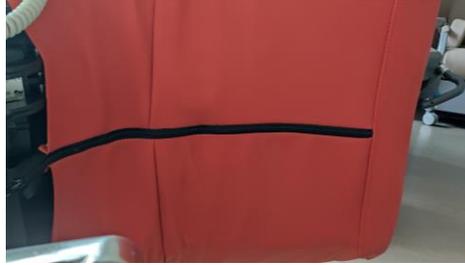
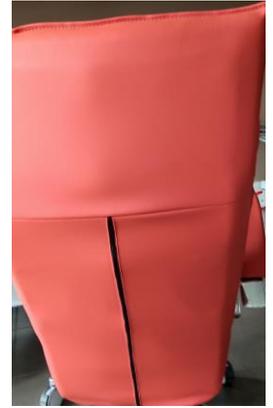
Image 19

- Vérification de la fermeture des housses avec la fermeture éclair (côté relève buste et relève jambe) – *Image 19.*

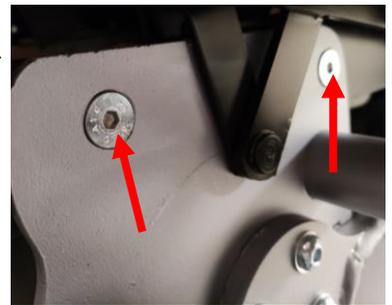
Image 10

- Vérification du serrage des vis de fixations de la corne sur l'assise (X4)
– *Image 10 - En cas de serrage insuffisant, retirer la vis remettre du frein filet fort et procéder au serrage *.*

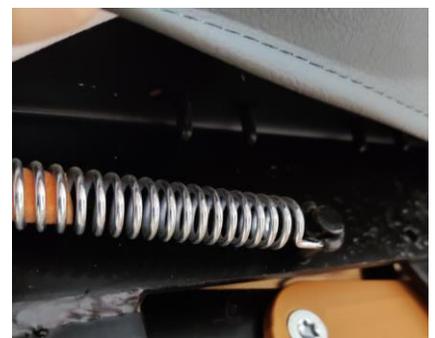
Image 11

- Vérification de la présence du ressort de rappel sur l'assise (voir sous garniture assise) – image XX

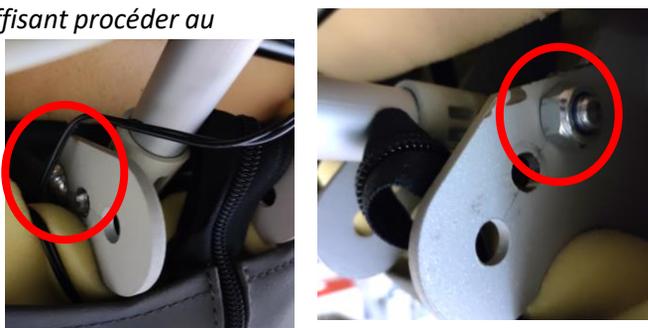
- Vérification du serrage de la vis de fixation de la tige du vérin de relève buste sur l'assise Image 12 - *En cas de serrage insuffisant procéder au serrage **.*

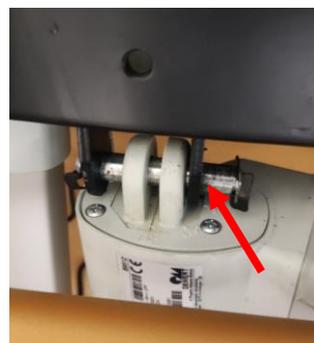
- Vérification de la présence de l'axe et des clips de fixation de la chappe du vérin de relève buste sur l'assise – Image 13 .

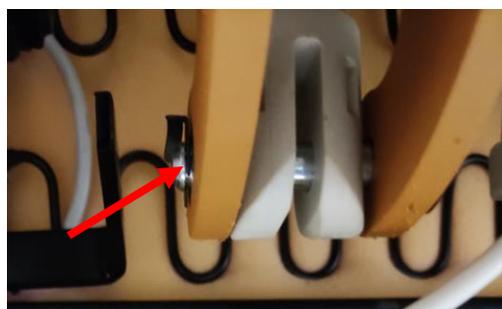
- Vérification de la présence de l'axe et des clips de fixation de la tige du vérin de relève jambe sur l'assise – Image 14 .

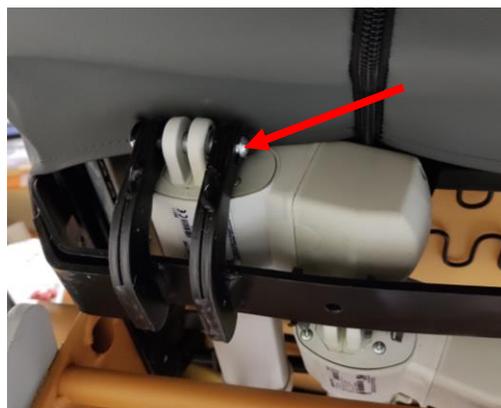
- Vérification de la présence de l'axe et des clips de fixation du carter du vérin de relève jambe sur l'assise – Image 15 .

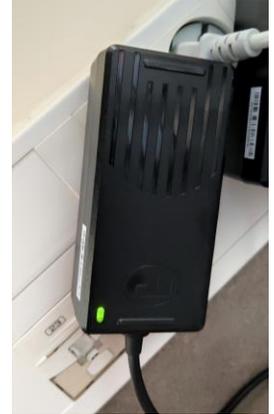
Image 16

- Vérifier lorsque le chargeur est sur secteur que la led est bien présente et vérifier l'ensemble du câble d'alimentation – *Image 16.*

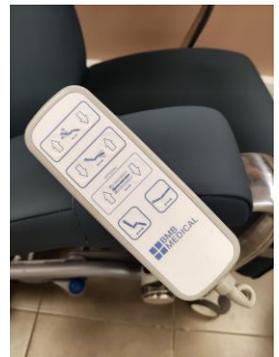
Image 17

- Vérification à l'aide de la télécommande du fonctionnement électrique des vérins sur secteur et hors secteur (si option batterie)
- Vérification du maintien des protections contre le coincement :
 - Relève-buste
 - Relève-jambeRéaliser des courses complètes pour chaque élément – *Image 17.*

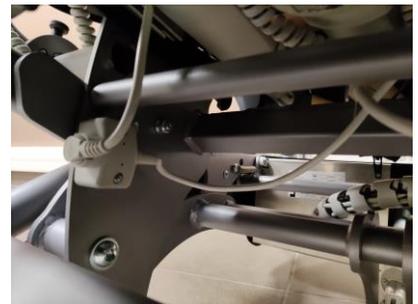
Image 18

- Vérification de l'ensemble du câblage du produit (absence de coupure, d'usure, d'écrasement, (*entailles, déformations, fils apparents, pliages*), procéder à leur changement – *Image 18.*

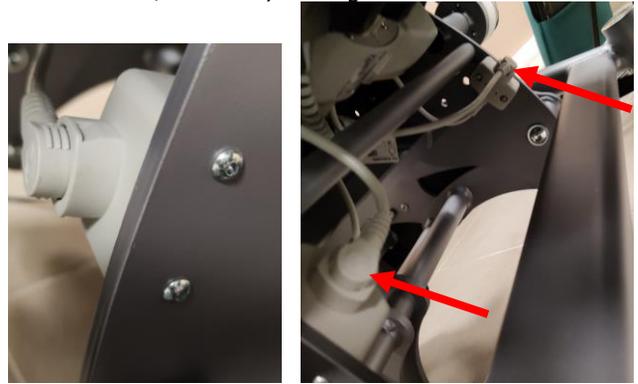
Image 19

- Vérification l'ensemble des connecteurs (X2) (télécommande, vérins ...) – *Image 19.*

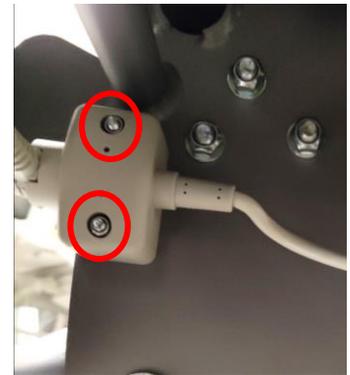
Image 20

- Vérification du serrage des vis (x2) de fixation des rallonges (X2) – *Image 20.*

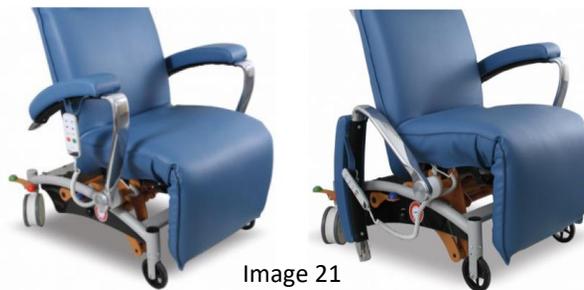
Image 21

- Vérification du fonctionnement des 2 positions de l'accoudoir et du serrage du doigt d'indexage – *Image 21 - En cas de serrage insuffisant, retirer la vis remettre du frein filet fort et procéder au serrage *.*

Pour remonter ou abaisser les accoudoirs, il suffit tirer le doigt d'indexage et de relever ou rabaisser l'accoudoir,

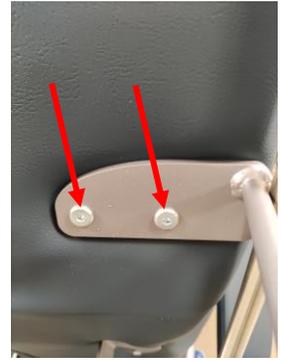
- Vérification du serrage des vis de fixation du support rouleau sur le relève buste (X2) – Image 23

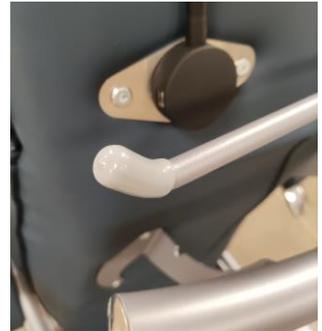
- Vérification de la présence du bouchon de protection sur le support rouleau – Image 24

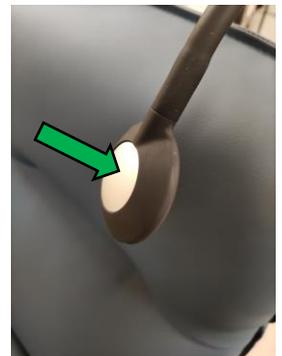
- Vérification du fonctionnement de la lampe en appuyant sur le bouton – Image 25

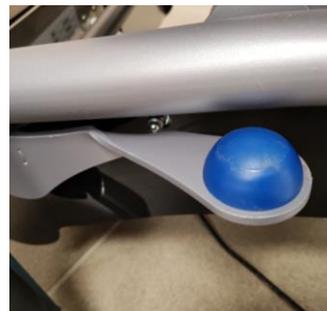
Image 27

- Vérification de la présence du bouchon bleu sur la pédale de declive – image 27

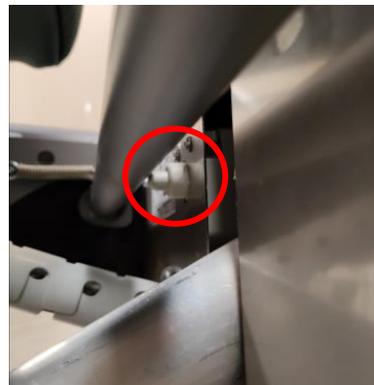
Image 28

- Vérification lors de l'appui sur la pédale de declive que le tube active le contacteur et lorsque la pédale n'est pas active que le contact ne se fait pas. – image 28

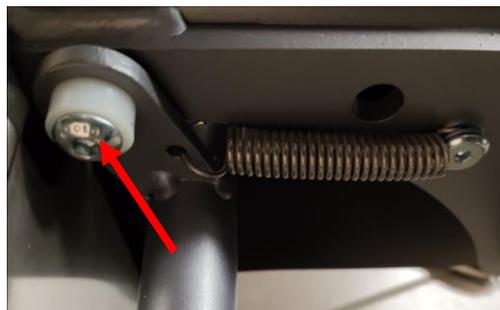
Image 29

- Vérification du serrage des vis de fixation de la pédale de declive (X2) et de la présence des entretoises – image 29 - *En cas de serrage insuffisant, retirer la vis remettre du frein filet fort et procéder au serrage **.*

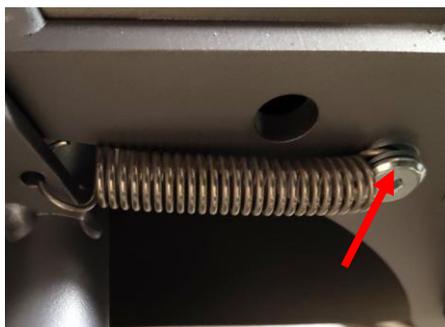
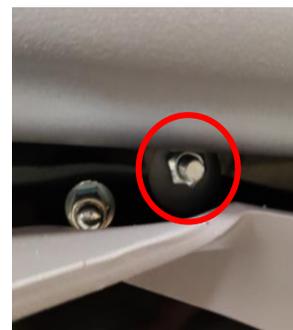
Image 30

- Vérification du serrage de la vis de fixation du ressort et de l'accroche du ressort de rappel sur la pédale de declive – image 30 - *En cas de serrage insuffisant et procéder au serrage *.*

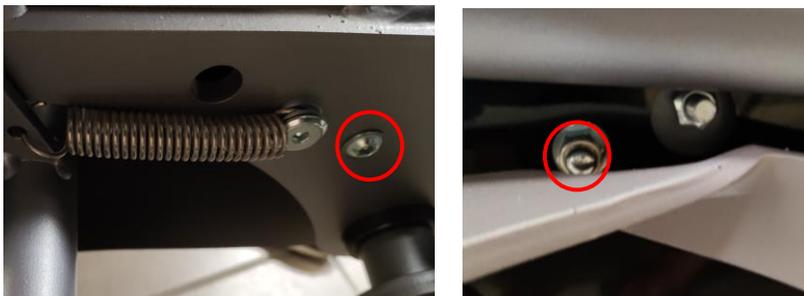
Image 31

- Vérification du serrage de la vis de fixation de la plaque (X2) – image 31 - *En cas de serrage insuffisant et procéder au serrage **.

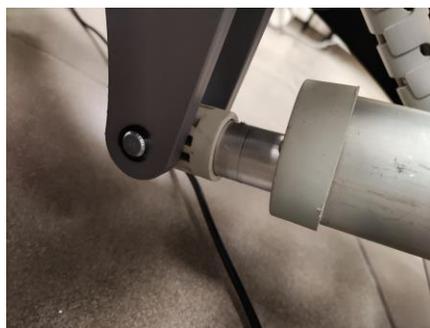
Image 32

- Vérification de la présence de l'axe et des 2 clips de maintien de la tige du vérin de hauteur variable – image 32

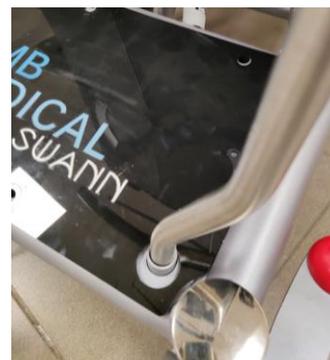
- Vérification de l'état de la tige à sérum et de sa fixation dans son support – Image 33

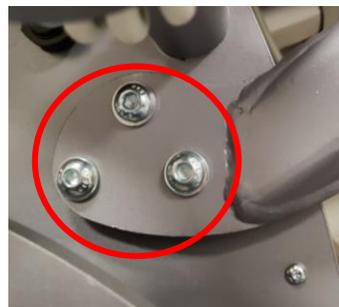
Image 34

- Vérification du serrage des vis de fixation du support plateau sur l'assise (absence de jeu) X3 – *Image 34*

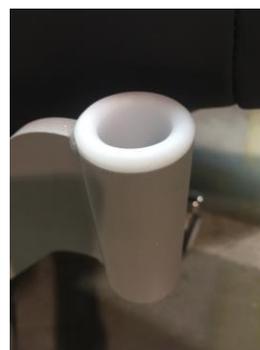
Image 35

- Vérification de la présence et de l'état de la bague dans le support tablette – *Image 35*

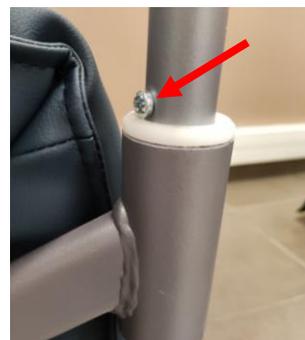
- Vérification de la présence de la vis de butée sur le tube de la tablette – Image 36

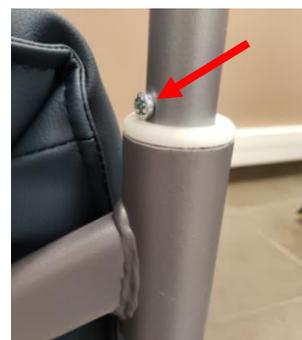
Image 37

- Vérification de la présence de la vis de butée sur le tube de la tablette – Image 37.

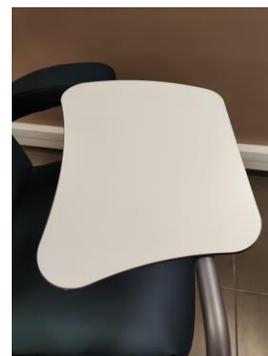
- Vérification de l'état, propreté et tenu du plateau – Image 38

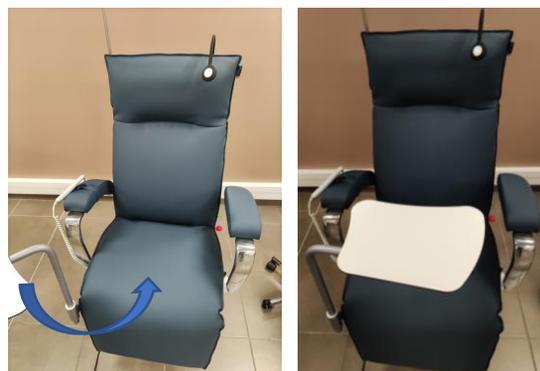
- Vérification de la rotation du plateau sur son support – Image 39

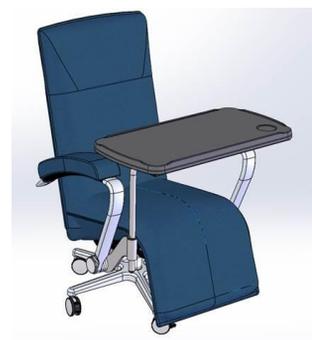
- Vérification de l'état du plateau et du serrage des vis sur son support (X6) – Image 40

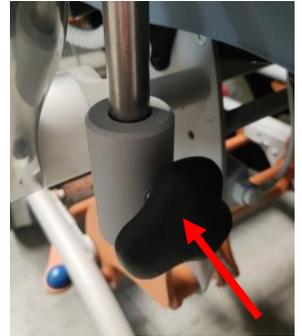
Image 42

- Vérification de la présence de la molette et de son serrage sur le tube – *Image 42*

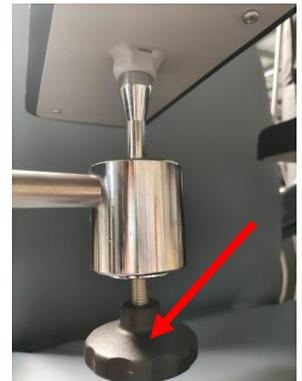
Image 43

- Vérification de la présence de la molette et du verrouillage de l'accoudoir – *Image 43*
