# **CHECK LIST**

## **CAREXIA FPVE**

01/02/2021

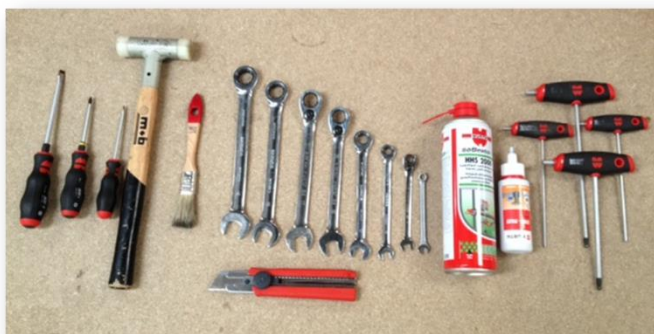
**Avant de commencer l'entretien du matériel, munissez-vous de l'outillage suivant :**

**Jeu complet de Clés plates (7 à 19)**
-

**Maillet**
-

**Jeu complet de Clés Allen**

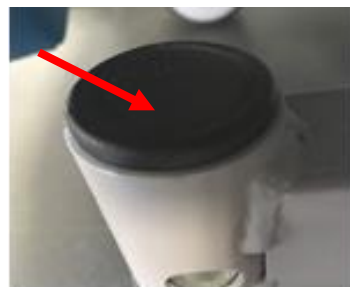
Image 1

- Vérifier la présence du bouchon sur le tube de roue (X4) – *Image 1*
- Vérifier la présence des scratches sur le bouchon et dans le capot (x4) – *Image 1*

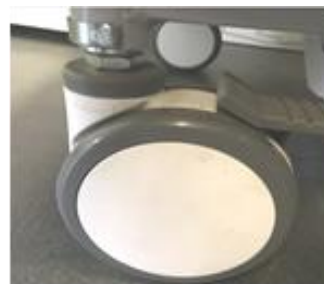
Image 2

- Vérifier le freinage et le déblocage des roues une à une (x4) – *Image 2*
- Contrôler que les tôles frein bloquent la vis correctement et soient rabattues (x4) – *Image 2* - En cas de serrage insuffisant, procéder au serrage 1.

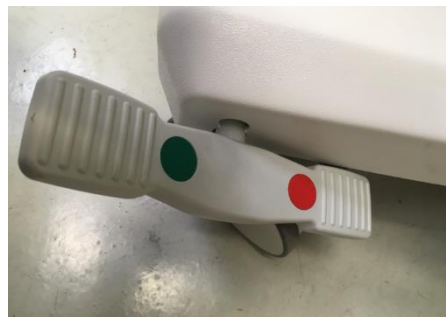
Image 3

- Vérification, quand le côté rouge de la pédale de frein est en position basse – *Image 3* – que les 4 roulettes sont freinées – Vérifier que le frein soit actif en essayant de déplacer le produit.

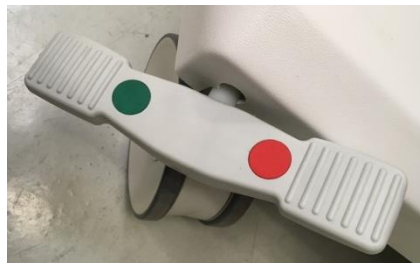
Image 5

- Vérification, lorsque le côté vert de la pédale de frein est en position basse – *Image 5*, que les roues directionnelles sont bloquées

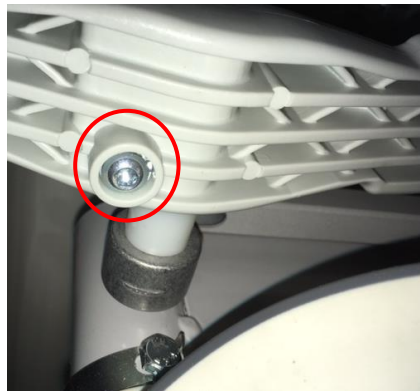
Image 6

- Vérifier le serrage de la pédale sur le 6 pans (x2) – *En cas de serrage insuffisant, procéder au serrage 1* *Image 6*

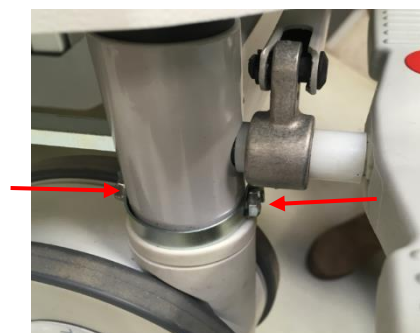
Image 7

- Contrôler que les tôles frein bloquent la vis et qu'elles soient correctement rabattues (x4) – *Image 7* - En cas de serrage insuffisant, procéder au serrage 1

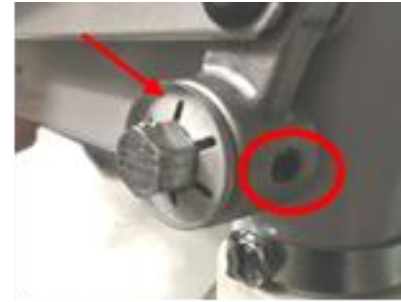
Image 8

- Vérification du serrage de la vis de la bielle sur le 6pans (x4) et vérification de la présence du clip de maintien (x2) – *Image 8*.

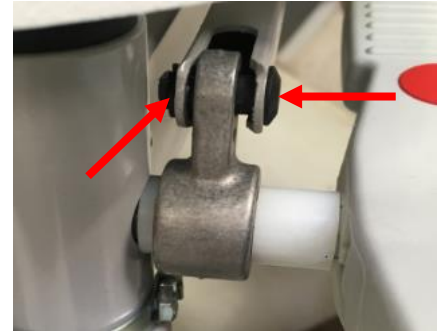
Image 9

- Vérification la présence du clip et de l'axe entre la biellette et la tringle (x4) – *Image 9*.

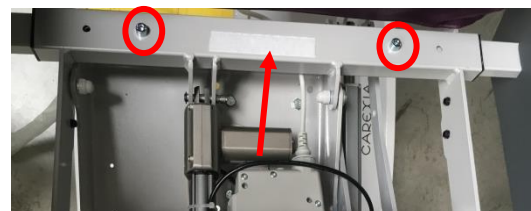
Image 13

- Vérification du serrage des vis de fixation de l'accoudoir (x2) - écrou et vis – *Image 13* . En cas de serrage insuffisant procéder au serrage 1.

*NE PAS SERRER TROP FORT AU RISQUE DE DEFORMER LE TUBE ET DE BLOQUER LES ÉCARTEMENTS DES ACCOUDOIRS.*

- Vérification de l'état et la présence du scratch – image 13

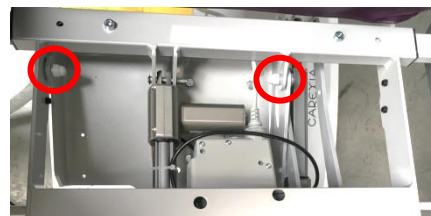
Image 14

- Vérification de la présence des bouchons d'écrou et du serrage des vis d'articulation entre la partie mobile et la partie fixe de l'assise (x2) – *Image 14*. En cas de serrage insuffisant procéder au serrage 2.

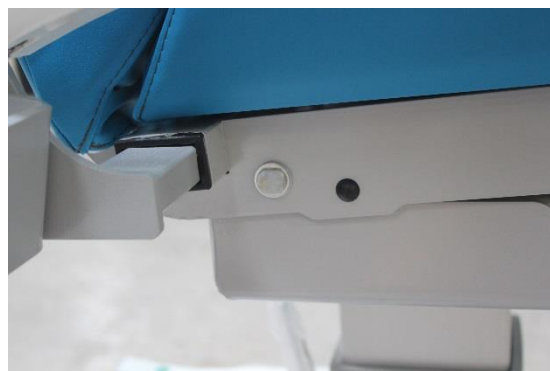
Image 15

- Vérification de la présence des bouchons latéraux (1 à droite et 2 à gauche) – image 15

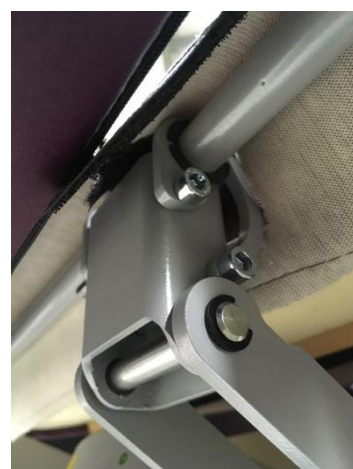
Image 16

- Vérification de l'état des paliers du système de bielle et du serrage des vis (X2) – image 16

- Vérification de la présence des clips et l'état des paliers (X2) – image 16

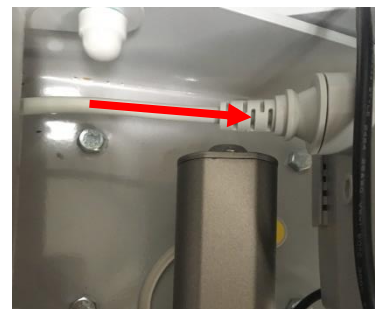
Image 17

- Vérification du branchement de la prise d'alimentation sur le boîtier de commande et de l'état du câble d'alimentation – image 17 - *En cas de câbles endommagés (entailles, déformations, fils apparents, pliages), procéder à leur changement.*

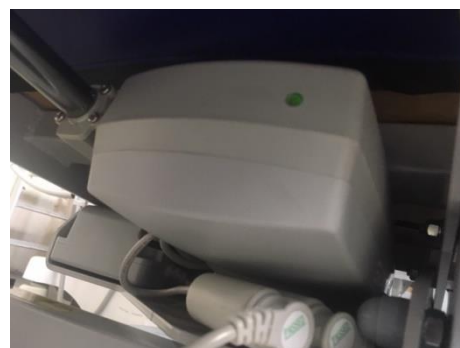
Image 19

- Vérification du clipsage du capot du boîtier de commande, de son état et de celui des câbles – image 19 - *En cas de détérioration, procéder à son changement.*
- Vérification l'absence de dégât apparent du boîtier de batterie et de son câble. *En cas de détérioration, procéder à son changement.*

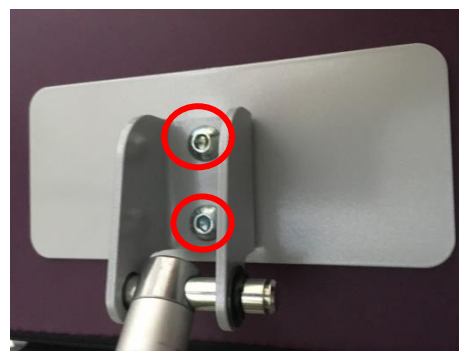
Image 22

- Vérification de la présence de la plaque de renfort et du serrage des vis de la patte de vérin relève jambe sur la garniture – *image 22*

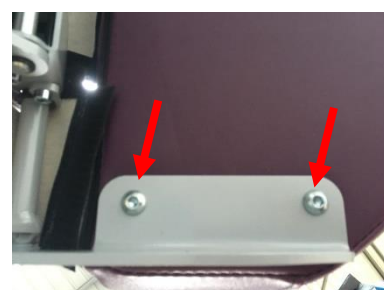
Image 23

- Vérification du serrage des vis de fixation de la garniture sur le relève jambe (X4) – *image 23*

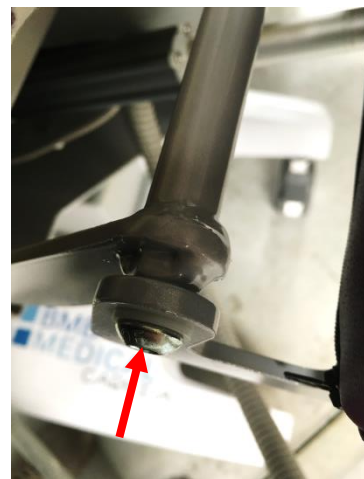
Image 24

- Vérification du serrage de la vis d'articulation du relève jambe – *Image 24 - En cas de serrage insuffisant, dévisser et remettre du frein filet fort et procéder au serrage 2.*

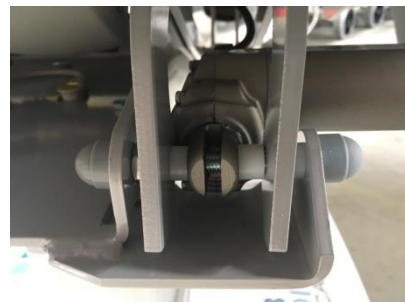
Image 26

- Vérification de la présence des 2 bouchons d'écrou – image 26
- Vérification du serrage de la vis, écrou et contre-écrou de la fixation de la chappe du vérin de relève buste – image 26 - *En cas de serrage insuffisant, dévisser l'écrou et remettre du frein filet fort et procéder au serrage 2*

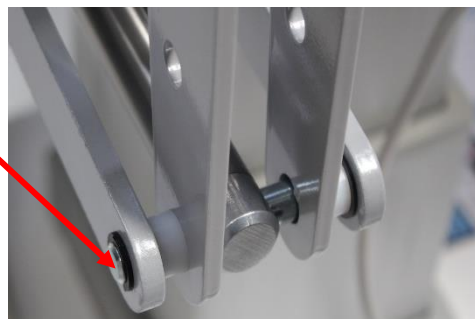
Image 27

- Vérification de la présence des clips du maintien de l'axe et de l'état des paliers – *Image 27.*

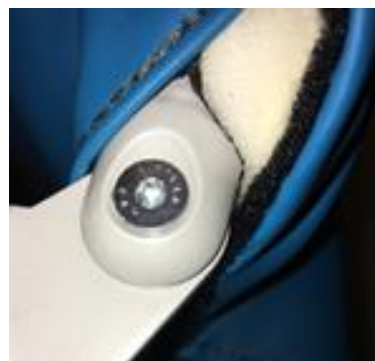
Image 28

- Vérification du serrage de la vis de fixation du relève-buste sur l'assise – *Image 28. En cas de serrage insuffisant procéder au serrage 2.*

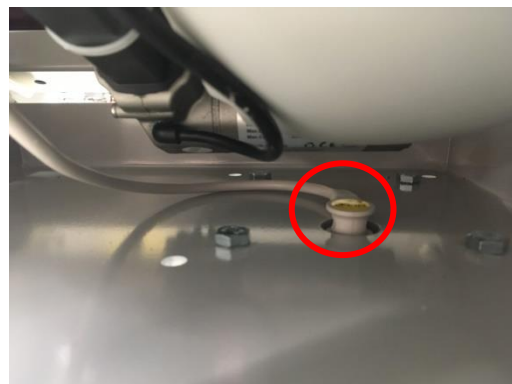
Image 29

- Vérification de la connexion du câble sur la colonne et de son état – *Image 29.*

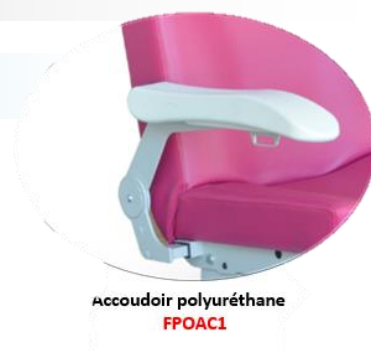
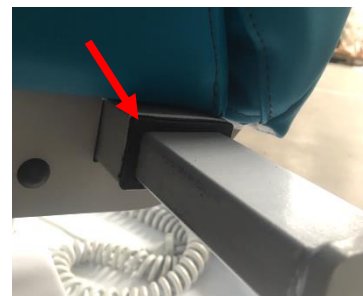
Image 30

- Vérification de l'état et de la propreté de l'accoudoir. Nettoyer si besoin.
- Vérification de la présence, du positionnement et l'état des manchons noirs d'accoudoirs X2 – image 30 – en cas de manchon décollé, remettre de la colle et le repositionner
- Vérification du coulissement des accoudoirs latéralement – Image 31

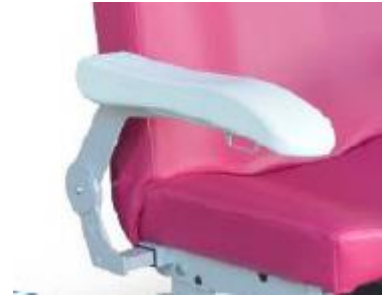
Image 34

- Vérification de l'état et de la propreté de l'accoudoir – image 34

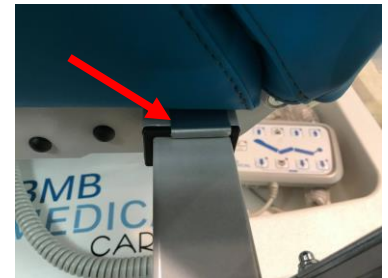
Image 35

- Vérification de la présence, du positionnement et l'état des manchons noirs d'accoudoirs X2 ainsi que la présence de la tôle de blocage des manchons – image 35 – en cas de manchon décollé, remettre de la colle et le repositionner,

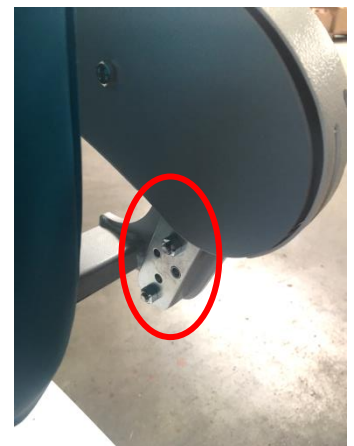
Image 36

- Vérification du serrage des vis de fixation de la crémaillère (x4) – Image 36. En cas de serrage insuffisant procéder au serrage 2.

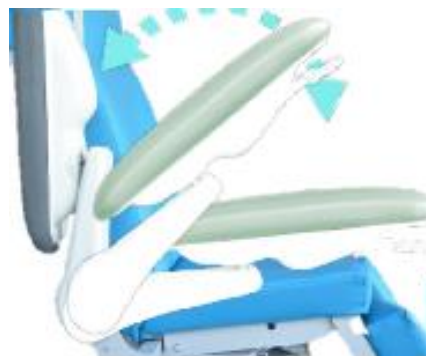
Image 37

- Vérification du fonctionnement de la crémaillère en remontant le bras d'accoudoir à moitié et vérifier qu'il se verrouille en position puis le remontée jusqu'en butée pour le rabaisser tout en bas – image 37

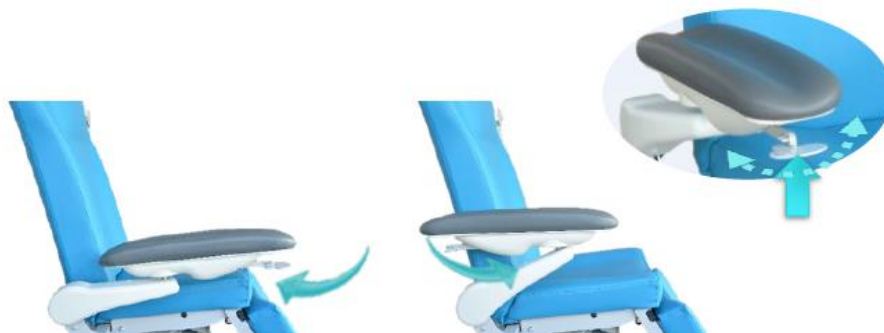
- Vérification du verrouillage/déverrouillage de l'accoudoir en activant la palette – Image 40

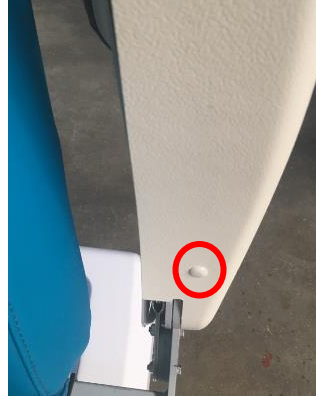
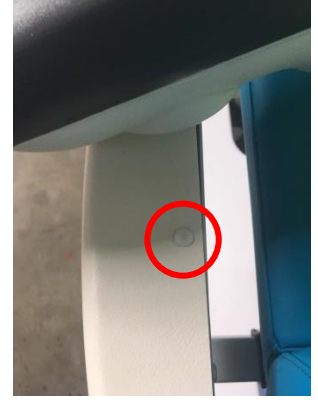
Image 41

- Vérification de l'état des capots et de la présence des clips de maintien X4 (2 par capot) – image 41

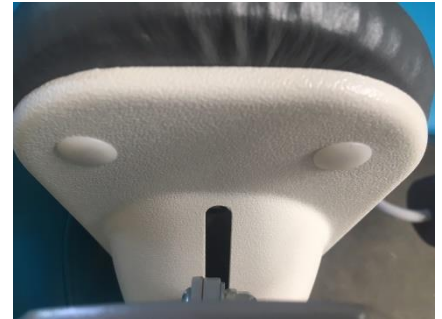
Image 42

- Vérification de la présence des clips de maintien du capot supérieur d'accoudoir – image 42

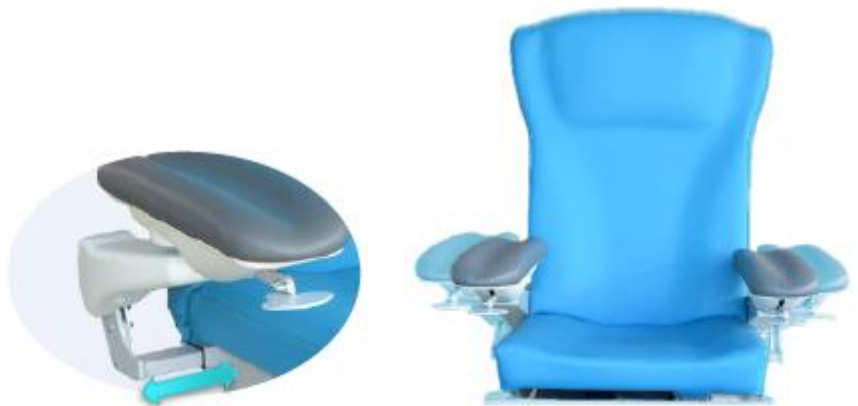
- Vérification du coulissement des accoudoirs latéralement – Image 44

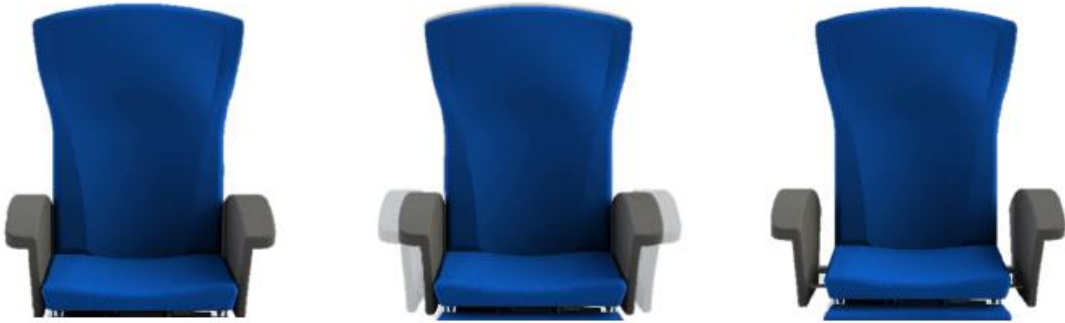
- Vérification du coulissement des accoudoirs latéralement – Image 45

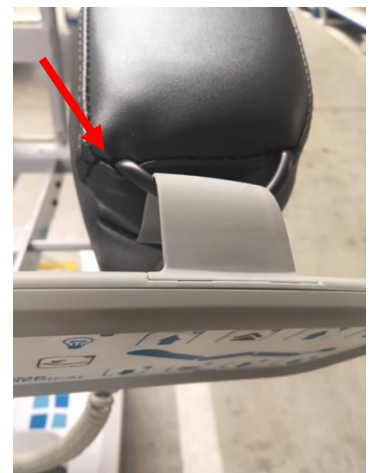
- Vérification de la propreté et l'état de l'accoudoir ainsi que de la présence des attaches support télécommande – Image 47

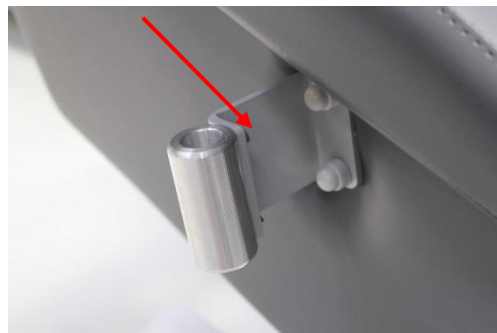
- Vérification du serrage des 2 vis de fixation du support accessoires sur la patte support (X2) – Image 51 - *En cas de serrage insuffisant, dévisser et remettre du frein filet normal et procéder au serrage 1.*

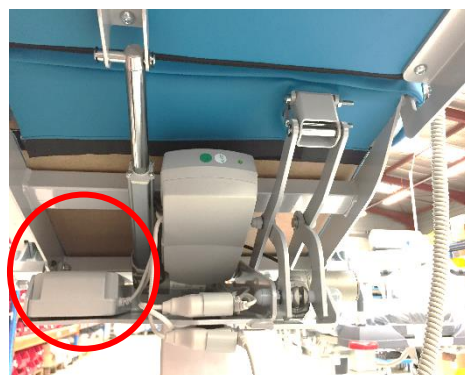
- Vérification du fonctionnement de la batterie en effectuant des mouvements hors secteur et vérifier que lorsque le produit est sur secteur le voyant batterie clignote – Image 55

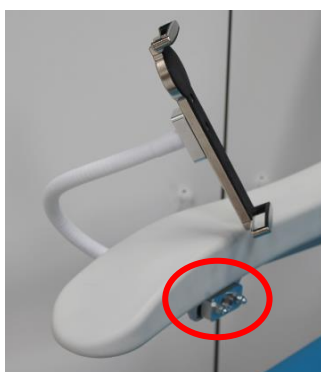
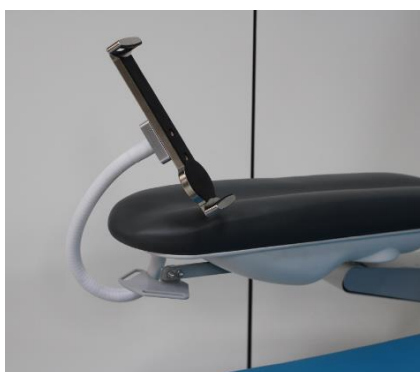
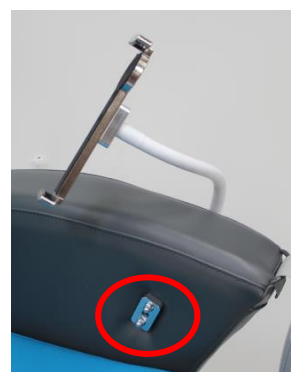
Image 56

- Vérification du serrage des vis de fixation du support I-pad sur l'accoudoir. Attention: le type de fixation dépend du type d'accoudoir – image 56

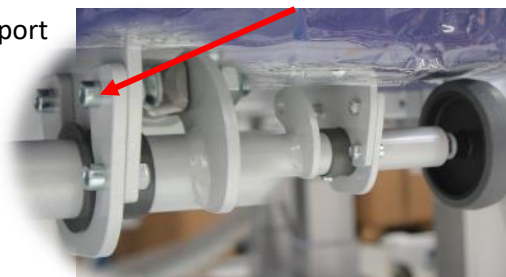
- Vérification du serrage de la vis et de l'écrou des pattes de support du repose pied (X8) – Image 60

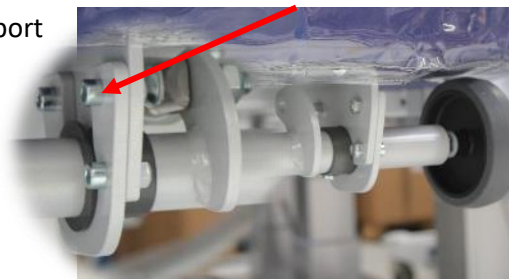
Image 61

- Vérification du serrage de la vis et de l'écrou des pattes de support du repose pied (X8) – *Image 61*

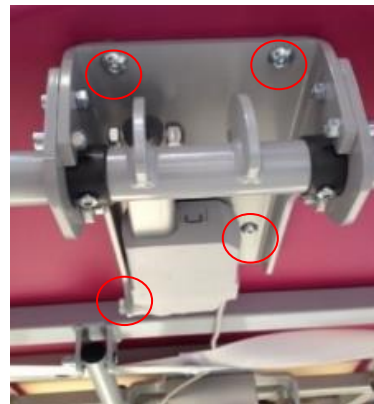
Image 62

- Vérification du serrage de la vis de fixation du vérin.
- Vérification du serrage des vis de fixation de la plaque repose-pied sur la garniture – *Image 62* – *En cas de serrage insuffisant procéder au serrage \**
