## CHECK LIST

### I-MOVE ENCASTRABLE CHT2-V1 OBESE

## IMOVE ENCASTRABLE

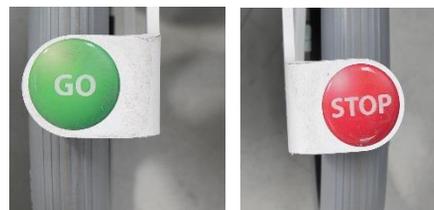
Image 1

- Vérification présence de l'autocollant « Stop » sur la pédale de frein et « Go » sur la pédale pour défreiner - *Image 1*

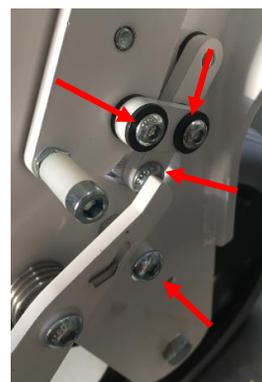
Image 5

- Vérification du serrage des vis du système de frein (x8) et de la présence des paliers – *Image 5* - En cas de serrage insuffisant, procéder au serrage 2\*, **vous devez appliquer du frein filet fort sur la vis avant revissage**

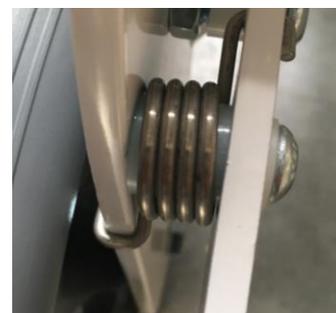
Image 7

- Vérification du serrage de la vis de fixation du ressort et vérifier la fixation du ressort (X2) – *Image 7* - En cas de serrage insuffisant, procéder au serrage 2\*, **vous devez appliquer du frein filet fort sur la vis avant revissage**

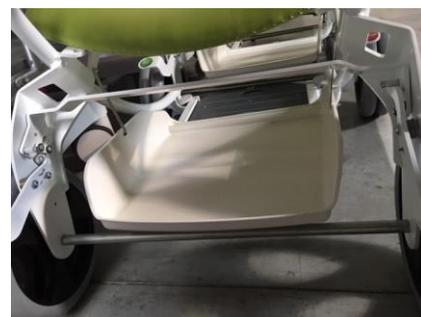
Image 8

- Vérification du serrage de la barre de renfort châssis – *Image 8*

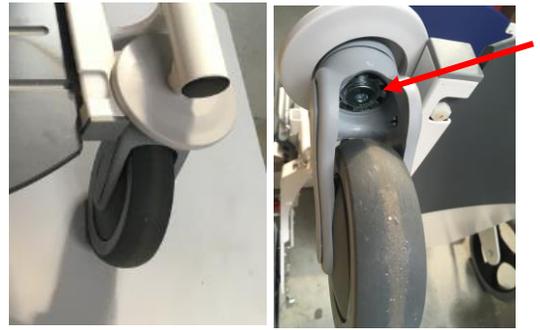
- Vérification du serrage de la vis des roues avant (x2) – Image 9

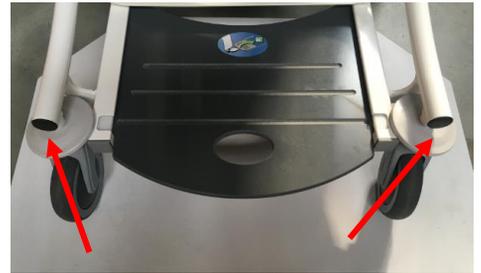
- Vérification de la présence des bouchons noirs d'embout de châssis (x2) – Image 10

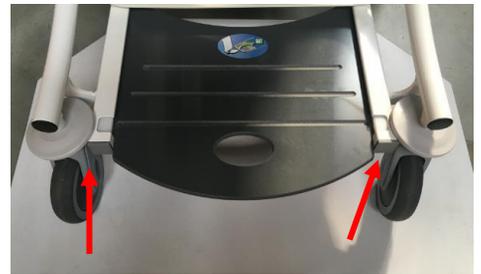
- Vérification de la présence des bouchons gris du rail de repose-pied (x2) – Image 11

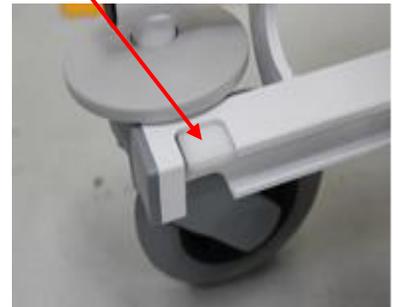
- Vérification de l'état et la propreté des glissières. *Les glissières sont intactes et ne présentent pas de déformations - Image 12 - En cas de glissières intactes avec un déplacement difficile de la glissière graisser légèrement.*

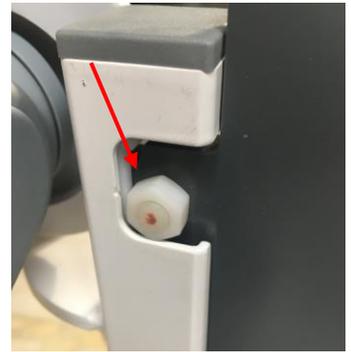
Image 13

- Vérification de la présence des butées avant (vis + écrou nylon) du plateau repose pied x2 – *Image 13*

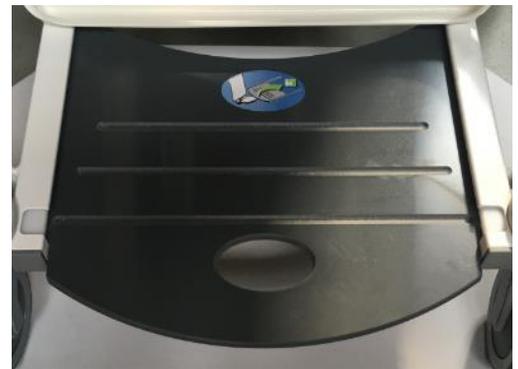
Image 14

- Vérification l'état et la propreté du plateau repose pied et de la présence de l'étiquette – *Image 14*

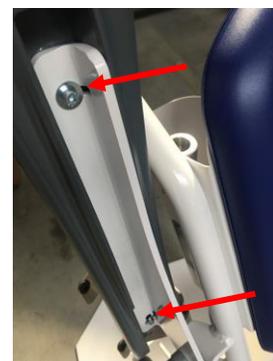
Image 21

- Contrôle de la présence et du serrage des vis de fixation de l'accoudoir sur son armature - *Image 21* - En cas de serrage insuffisant procéder au serrage \*

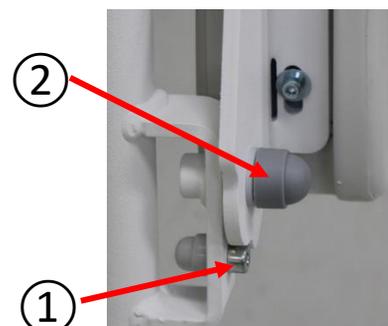
Image 22

- Vérification du serrage de la vis de butée et présence du bouchon (x2) – *Image 22* ① En cas de desserrage, remplacer par un écrou Nylstop M12
- Vérification de la présence et du serrage de l'écrou de l'axe de rotation (x2) - *Image 22* ②- En cas de serrage insuffisant procéder au serrage \*\*

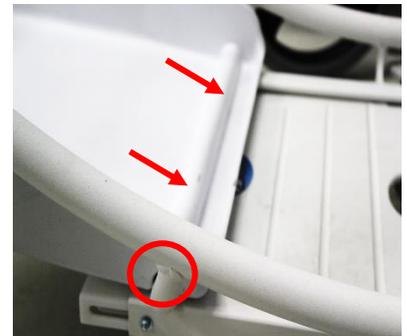
- Vérification de l'état du panier à effet et de son clipsage sur le tube avant – Image 25

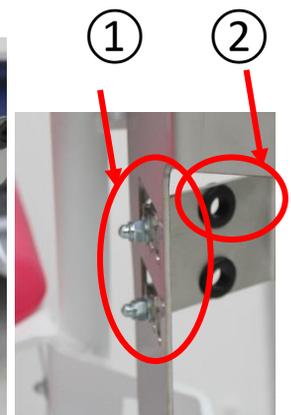
- Vérification du serrage des vis permettant le positionnement du porte-obus en fonction de son diamètre – Image 26 ①
- Vérification de la présence des caoutchouc noirs de maintien (X 8)– Image 26 ②

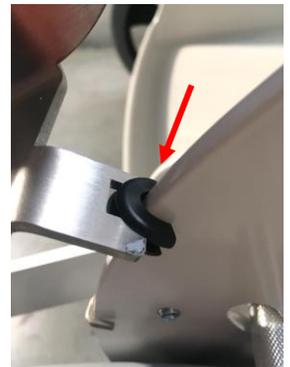
Image 28

- Vérification de la présence du caoutchouc entre le support obus et le châssis - *Image 28*

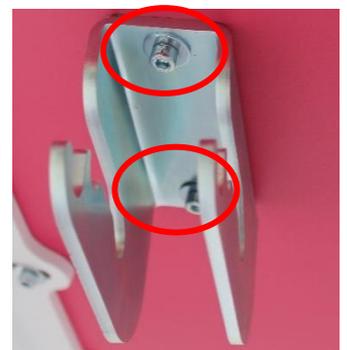
Image 29

- Vérification de la présence et du serrage des vis de fixation des pré équipements support jambes (x4) - *Image 29* - *En cas de serrage insuffisant procéder au serrage \**

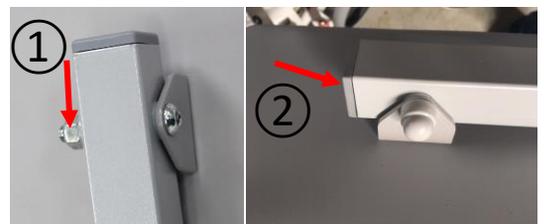
Image 30

- Vérification de la présence du bouchon et du serrage des vis de fixation de la garniture des repose jambes - *Image 30* - *En cas de serrage insuffisant procéder au serrage\*\** ①
- Vérification de la présence du bouchon (X2) - *Image 30* ②

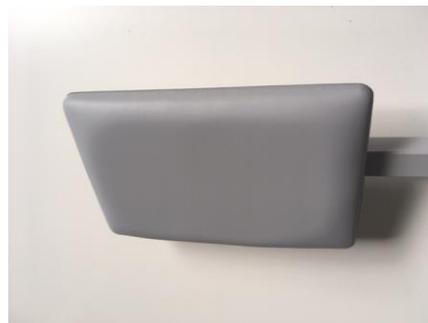
Image 31

- Vérification de la propreté et l'état de la garniture du repose jambe - *Image 31*

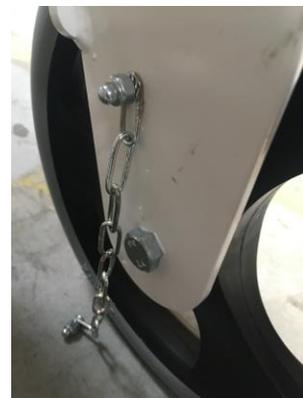
Image 33

- Vérification de la fixation de la chaîne antistatique – *Image 33*
