CHECK LIST

I-MOVE ENCASTRABLE CHT2-V4

IMOVE ENCASTRABLE

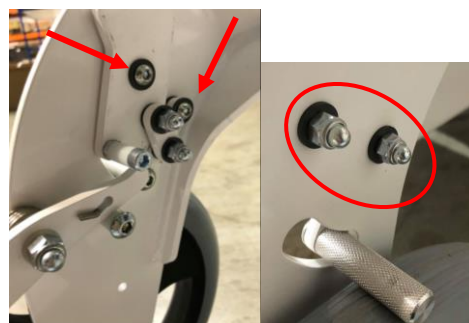
Image 4

- Vérification du serrage des vis du système de frein (x8) et de la présence des paliers – *Image 4* - En cas de serrage insuffisant procéder au serrage **, vous devez appliquer du frein filet sur la vis avant revissage

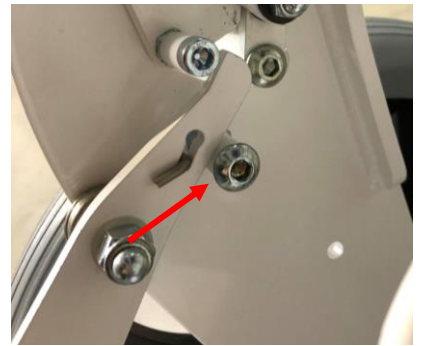
Image 5

- Vérification du serrage de la vis , de la présence de l'entretoise – *Image 5 - En cas de serrage insuffisant, procéder au serrage * vous devez appliquer du frein filet sur la vis avant revissage*

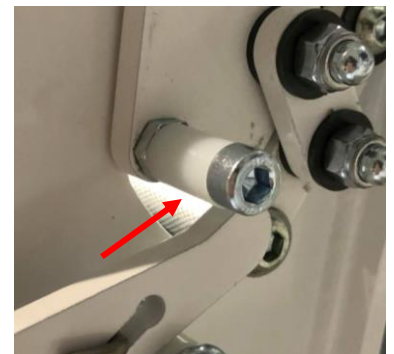
Image 6

- Vérification du serrage de la vis de déclenchement et la présence de l'entretoise (x2) – *Image 6 - En cas de serrage insuffisant, procéder au serrage * vous devez appliquer du frein filet sur la vis avant revissage*

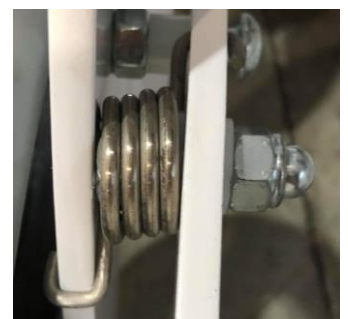
Image 7

- Vérification du serrage de la vis/écrou de fixation du ressort et vérifier la fixation du ressort (X2) – *Image 7 - En cas de serrage insuffisant, procéder au serrage ** vous devez appliquer du frein filet sur la vis avant revissage*

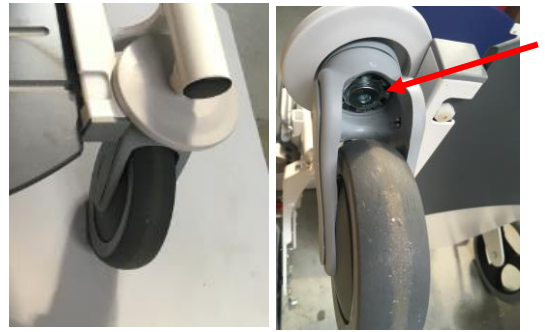
- Vérification du serrage de la vis des roues avant (x2) – Image 9

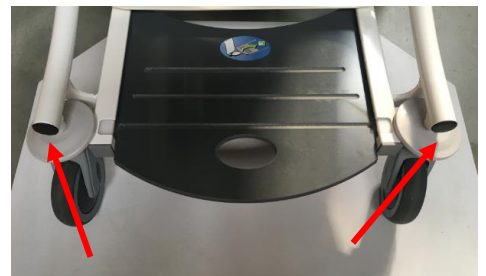
- Vérification de la présence des bouchons noirs d'embout de châssis (x2) – Image 10

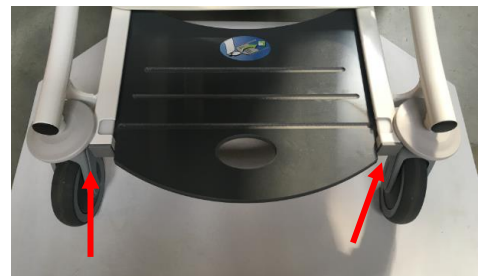
- Vérification de la présence des bouchons gris du rail de repose-pied (x2) – Image 11

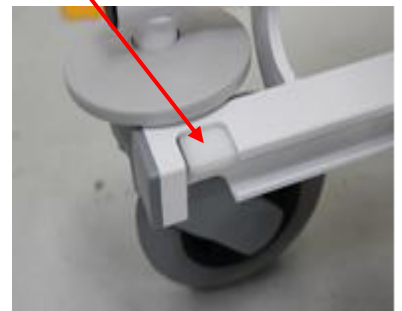
- Vérification de l'état et la propreté des glissières. *Les glissières sont intactes et ne présentent pas de déformations - Image 12 - En cas de glissières intactes avec un déplacement difficile de la glissière graisser légèrement.*

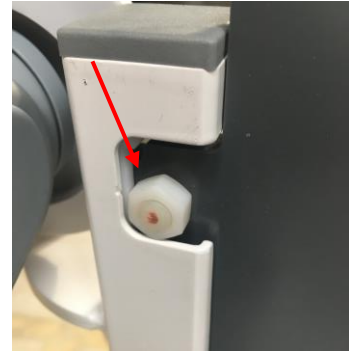
Image 13

- Vérification de la présence des butées avant (vis + écrou nylon) du plateau repose pied x2 – *Image 13*

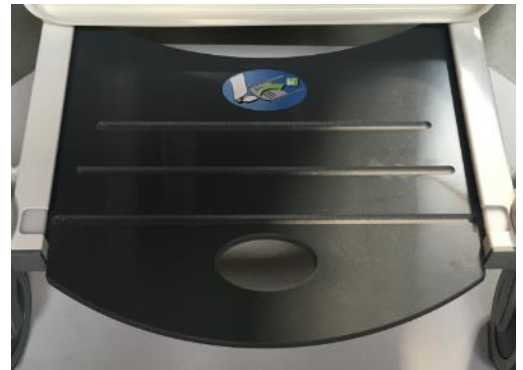
Image 14

- Vérification l'état et la propreté du plateau repose pied et de la présence de l'étiquette – *Image 14*

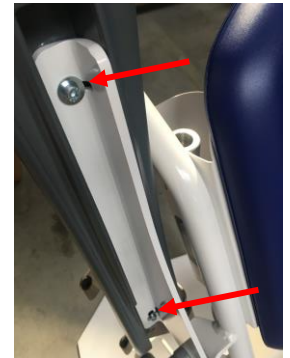
Image 21

- Contrôle de la présence et du serrage des vis de fixation de l'accoudoir sur son armature - *Image 21* - En cas de serrage insuffisant procéder au serrage *

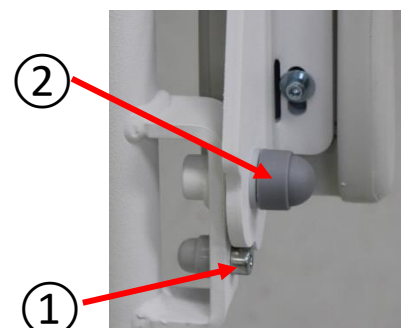
Image 22

- Vérification du serrage de la vis de butée et présence du bouchon (x2) – *Image 22* ① En cas de desserrage, remplacer par un écrou Nylstop M12
- Vérification de la présence et du serrage de l'écrou de l'axe de rotation (x2) - *Image 22* ②- En cas de serrage insuffisant procéder au serrage **

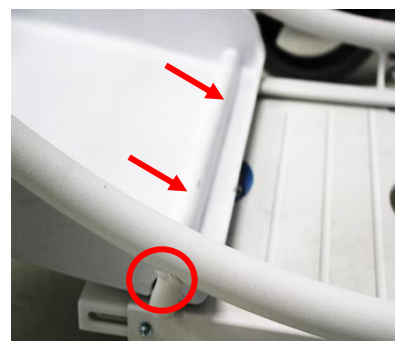
- Vérification de l'état du panier à effet et de son clipsage sur le tube avant – Image 25

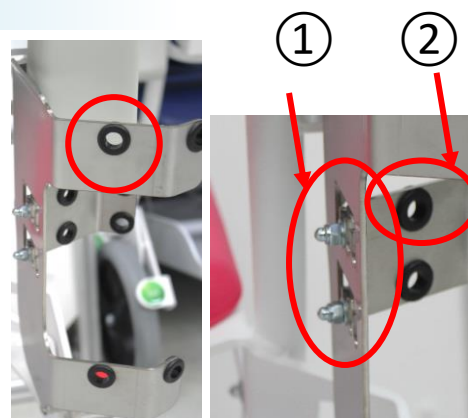
- Vérification du serrage des vis permettant le positionnement du porte-obus en fonction de son diamètre – Image 26 ①
- Vérification de la présence des caoutchouc noirs de maintien (X 8)– Image 26 ②

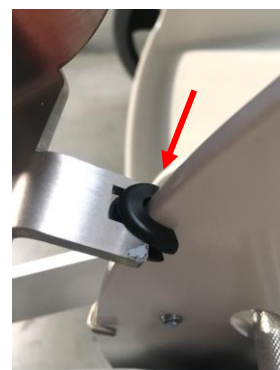
Image 28

- Vérification de la présence du caoutchouc entre le support obus et le châssis - *Image 28*

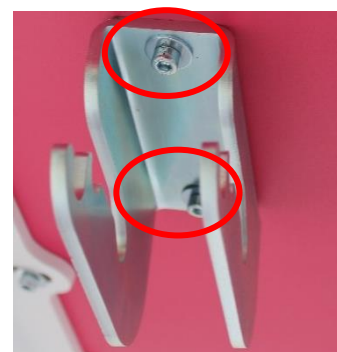
Image 29

- Vérification de la présence et du serrage des vis de fixation des pré équipements support jambes (x4) - *Image 29* - *En cas de serrage insuffisant procéder au serrage **

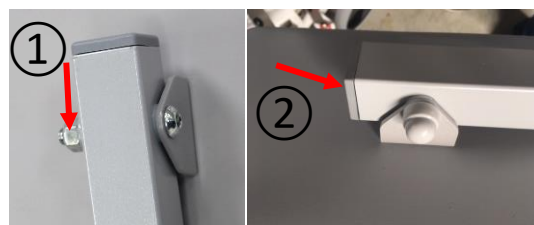
Image 30

- Vérification de la présence du bouchon et du serrage des vis de fixation de la garniture des repose jambes - *Image 30* - *En cas de serrage insuffisant procéder au serrage*** ①
- Vérification de la présence du bouchon (X2) - *Image 30* ②

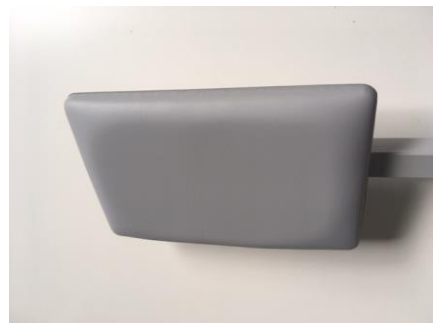
Image 31

- Vérification de la propreté et l'état de la garniture du repose jambe - *Image 31*

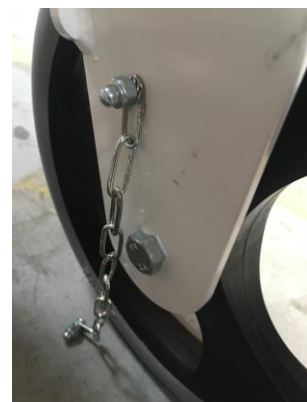
Image 33

- Vérification de la fixation de la chaîne antistatique – *Image 33*
