CHECK LIST

I-MOVE ENCASTRABLE

IMOVE ENCASTRABLE

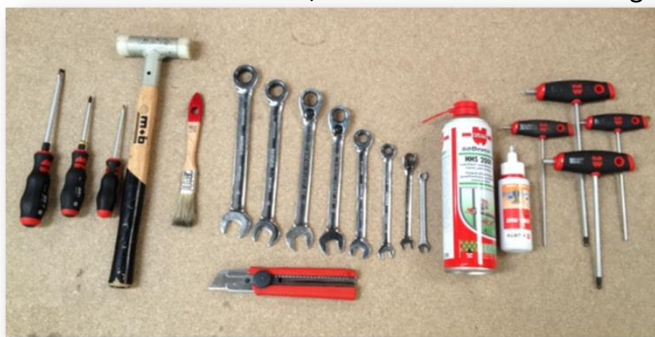
Avant de commencer l'entretien du matériel, munissez-vous de l'outillage suivant :

**Jeu complet de Clés plates (7 à 19)**
-

**Maillet**
-

**Jeu complet de Clés Allen**

Ce matériel permet de pouvoir réaliser une maintenance et réparation sur les fauteuils BMB Médical.

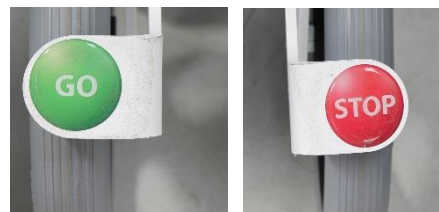
Image 1

- Vérification présence de l'autocollant « Stop » sur la pédale de frein et « Go » sur la pédale pour défreiner - *Image 1*

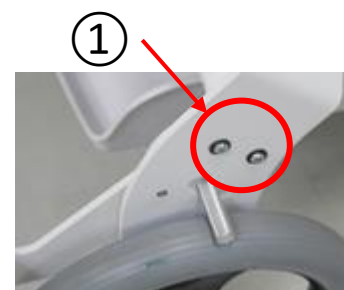
Image 4

- Vérification du serrage des vis du système de frein (x4) et de la présence des paliers – *Image 4* - *En cas de serrage insuffisant procéder au serrage ***, vous devez appliquer du frein filet sur la vis avant revissage

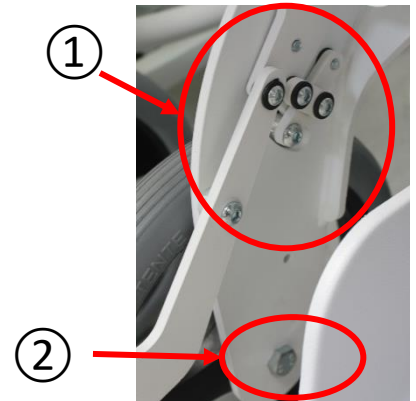
- Vérification du serrage des vis du système de frein (x10) et de la présence des paliers – Image 5 ① - En cas de serrage insuffisant, procéder au serrage **, **vous devez appliquer du frein filet sur la vis avant revissage**

- Vérification du serrage de la vis d'axe de roue arrière et de l'écrou (x2) – Image 5 ②

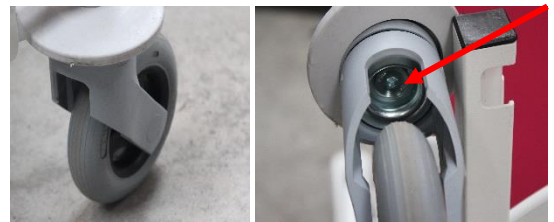
- Vérification du serrage de la vis des roues avant (x2) – Image 6

Dans le cas d'un changement de roulette, vérifier la longueur de la vis:

- Roue TENTE 125X30 => Vis FHC M10x40
- Roue COLSON => **vis M10X50**

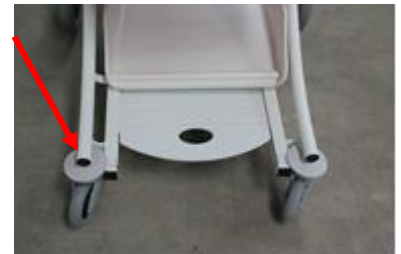
- Vérification de la présence des bouchons noirs d'embout de châssis (x2) – Image 7

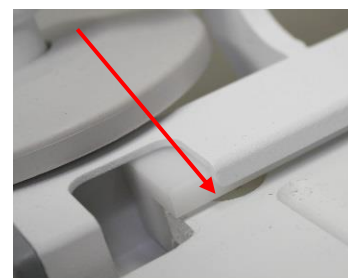
Image 10

- Vérification de la présence des butées avant (vis + écrou nylon) du plateau repose pied x2 – *Image 10*
- Vérification du jeu vertical

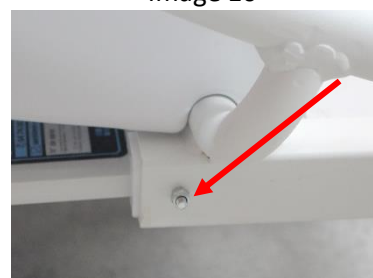
Image 11

- Vérification du serrage des vis de butée x2 – *Image 11*

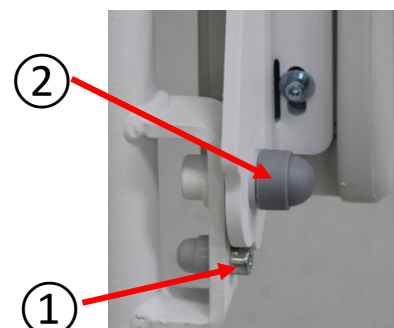
Image 18

- Vérification du serrage de la vis de butée et présence du bouchon (x2) – *Image 18* ① En cas de desserrage, remplacer par un écrou Nylstop M12
- Vérification de la présence et du serrage de l'écrou de l'axe de rotation (x2) - *Image 18* ②- En cas de serrage insuffisant procéder au serrage **

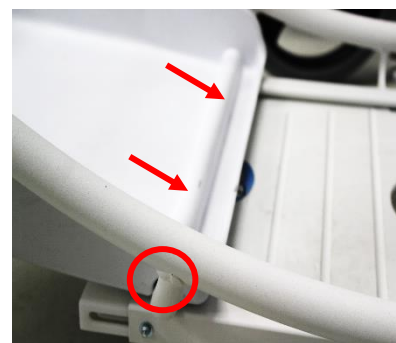
Image 21

- Vérification de l'état du panier à effet et de son clipsage sur le tube avant – *Image 21*

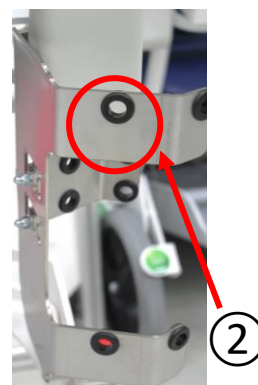
Image 23

- Vérification du serrage des vis permettant le positionnement du porte-obus en fonction de son diamètre – *Image 22* ①
- Vérification de la présence des caoutchouc noirs de maintien (X 8) – *Image 23* ②

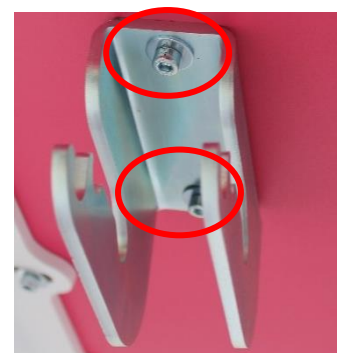
Image 25

- Vérification de la présence et du serrage des vis de fixation des pré équipements support jambes (x4) - *Image 25* - *En cas de serrage insuffisant procéder au serrage **

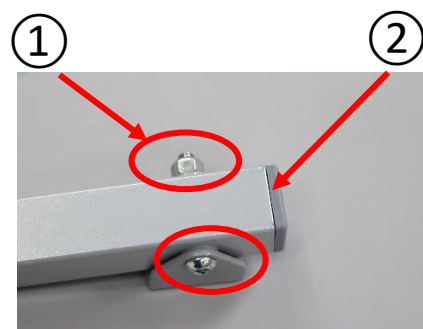
Image 26

- Vérification de la présence et du serrage des vis de fixation de la garniture des repose jambes - *Image 26* - *En cas de serrage insuffisant procéder au serrage ** ①*
- Vérification de la présence du bouchon - *Image 26* ②

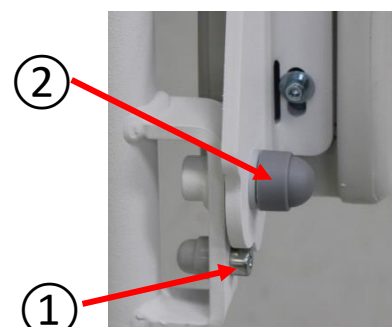
Image 18

- Vérification du serrage de la vis de butée et présence du bouchon (x2) – *Image 18* ① En cas de desserrage, remplacer par un écrou Nylstop M12
- Vérification de la présence et du serrage de l'écrou de l'axe de rotation (x2) - *Image 18* ②- *En cas de serrage insuffisant procéder au serrage ***
