## CHECK LIST

### I-MOVE ENCASTRABLE CHT2-V1 OBESE

## IMOVE ENCASTRABLE

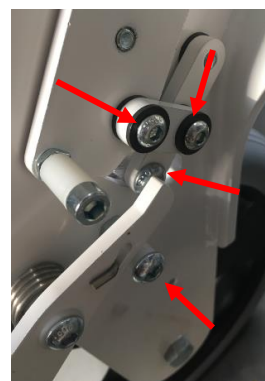
Image 5

- Vérification du serrage des vis du système de frein (x8) et de la présence des paliers – *Image 5* - En cas de serrage insuffisant, procéder au serrage 2\*, **vous devez appliquer du frein filet fort sur la vis avant revissage**

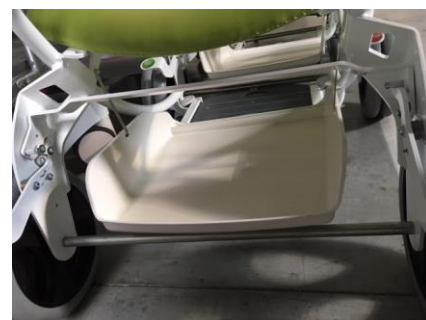
Image 8

- Vérification du serrage de la barre de renfort châssis – *Image 8*

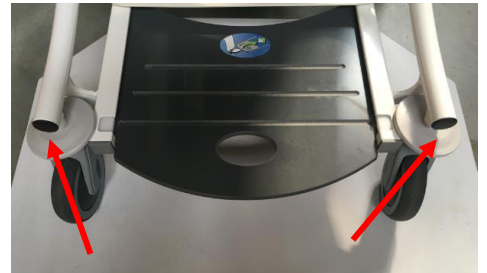
- Vérification de la présence des bouchons noirs d'embout de châssis (x2) – Image 10

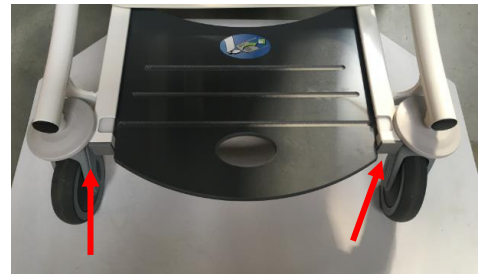
- Vérification de la présence des bouchons gris du rail de repose-pied (x2) – Image 11

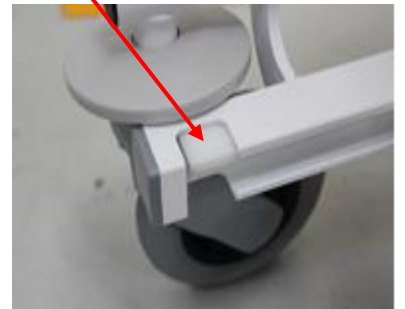
- Vérification de l'état et la propreté des glissières. *Les glissières sont intactes et ne présentent pas de déformations - Image 12 - En cas de glissières intactes avec un déplacement difficile de la glissière graisser légèrement.*

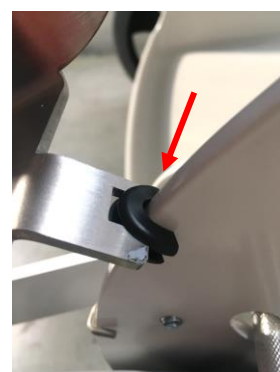
Image 28

- Vérification de la présence du caoutchouc entre le support obus et le châssis - *Image 28*
