CHECK LIST

I-MOVE ENCASTRABLE CHT2-V7

15/12/2020

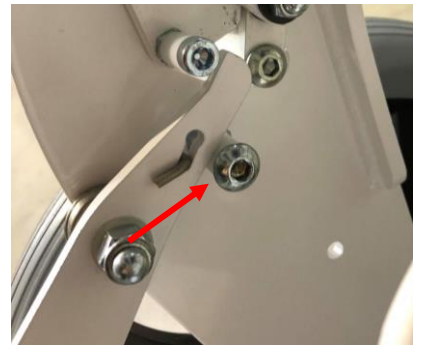
Image 5

- Vérification du serrage de la vis , de la présence de l'entretoise – *Image 5 - En cas de serrage insuffisant, procéder au serrage * vous devez appliquer du frein filet sur la vis avant revissage*

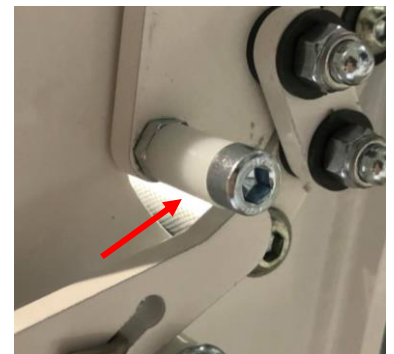
Image 6

- Vérification du serrage de la vis de déclenchement et la présence de l'entretoise (x2) – *Image 6 - En cas de serrage insuffisant, procéder au serrage * vous devez appliquer du frein filet sur la vis avant revissage*

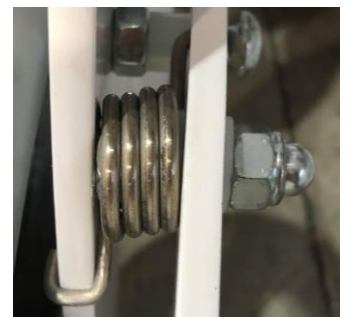
Image 7

- Vérification du serrage de la vis/écrou de fixation du ressort et vérifier la fixation du ressort (X2) – *Image 7 - En cas de serrage insuffisant, procéder au serrage ** vous devez appliquer du frein filet sur la vis avant revissage*

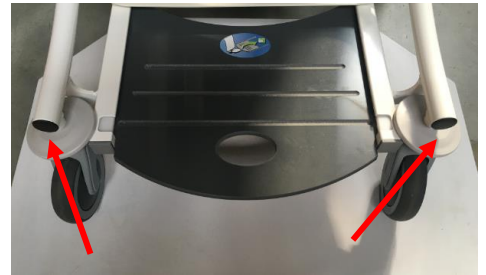
- Vérification de la présence des bouchons noirs d'embout de châssis (x2) – Image 10

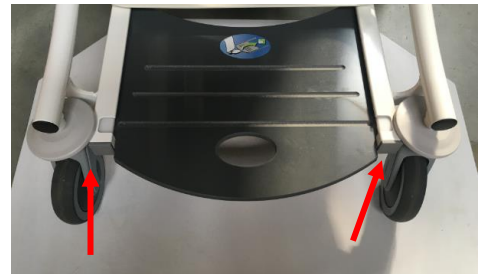
- Vérification de la présence des bouchons gris du rail de repose-pied (x2) – Image 11

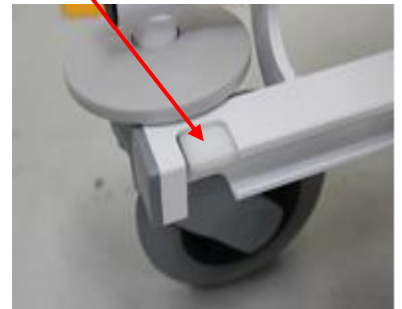
- Vérification de l'état et la propreté des glissières. *Les glissières sont intactes et ne présentent pas de déformations - Image 12 - En cas de glissières intactes avec un déplacement difficile de la glissière graisser légèrement.*

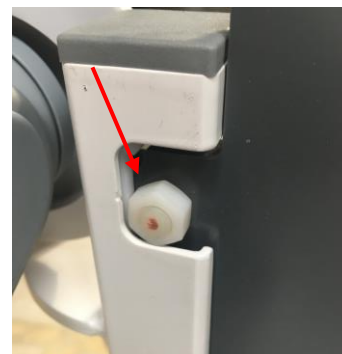
Image 13

- Vérification de la présence des butées avant (vis + écrou nylon) du plateau repose pied x2 – *Image 13*

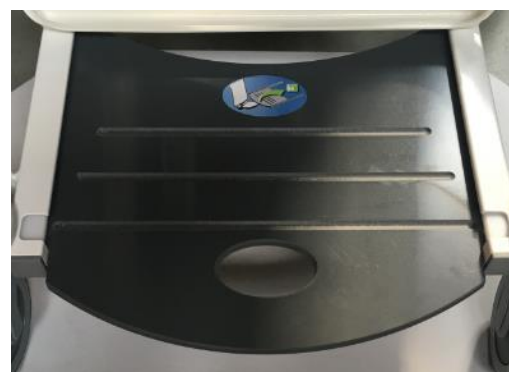
Image 14

- Vérification l'état et la propreté du plateau repose pied et de la présence de l'étiquette – *Image 14*

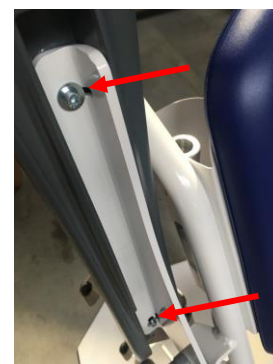
Image 21

- Contrôle de la présence et du serrage des vis de fixation de l'accoudoir sur son armature - *Image 21 - En cas de serrage insuffisant procéder au serrage **

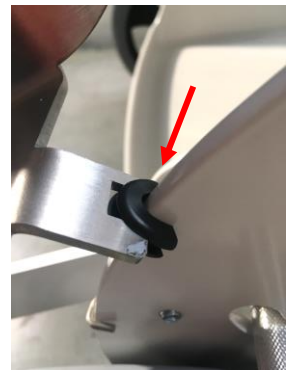
Image 28

- Vérification de la présence du caoutchouc entre le support obus et le châssis - *Image 28*

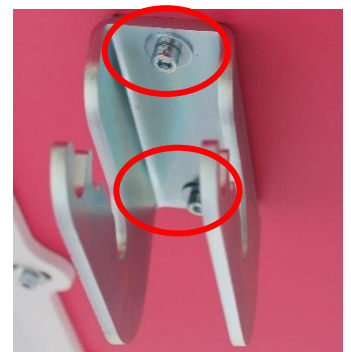
Image 29

- Vérification de la présence et du serrage des vis de fixation des pré équipements support jambes (x4) - *Image 29* - *En cas de serrage insuffisant procéder au serrage **

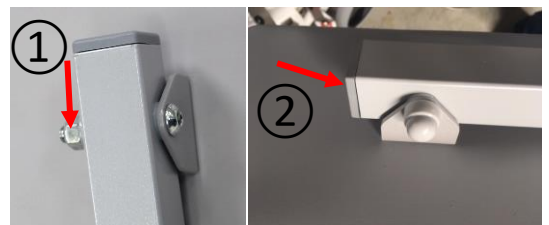
Image 30

- Vérification de la présence du bouchon et du serrage des vis de fixation de la garniture des repose jambes - *Image 30* - *En cas de serrage insuffisant procéder au serrage*** ①
- Vérification de la présence du bouchon (X2) - *Image 30* ②

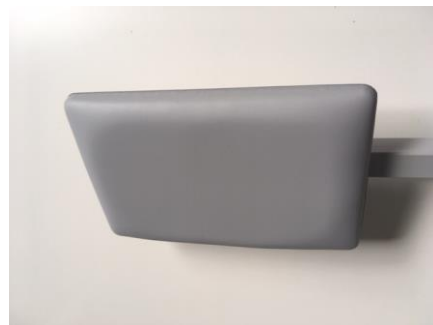
Image 31

- Vérification de la propreté et l'état de la garniture du repose jambe - *Image 31*

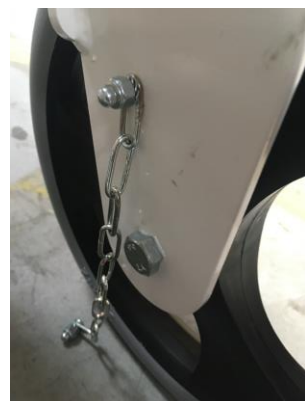
Image 33

- Vérification de la fixation de la chaîne antistatique – *Image 33*
