CHECK LIST

VESTIAIRE

27/03/2020

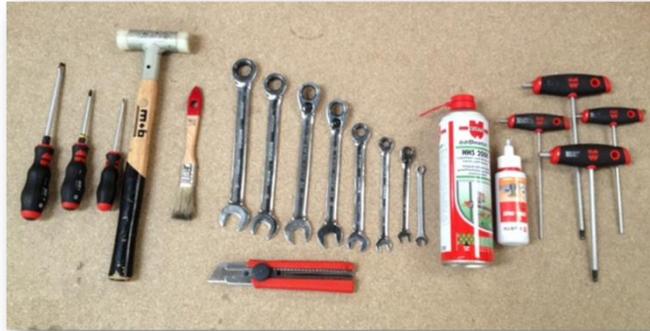
Avant de commencer l'entretien du matériel, munissez-vous de l'outillage suivant :

**Jeu complet de Clés plates (7 à 19)**
-

**Frein filet**
-

**Maillet**
-

**Graisse ou lubrifiant**
-

**Tournevis plat et cruciforme**
-

**Jeu complet de Clés Allen**
-

**Cutter**
-

**Pinceau**
-

**Pince étau**

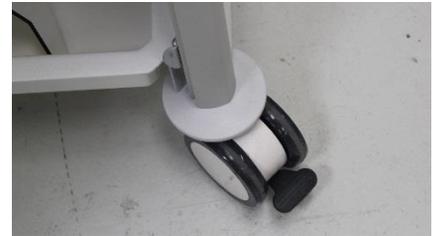
- Vérification du freinage des roulettes (X4) – Image 1

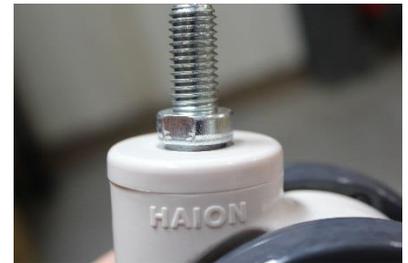
- Vérification du serrage des roulettes dans l'armature aluminium – Image 2

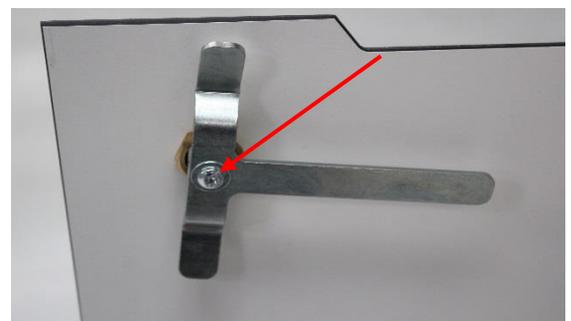
- Vérification du serrage de la vis de came sur la serrure – Image 4 - *En cas serrage insuffisant, remettre du frein filet normal sur la vis avant serrage.* *

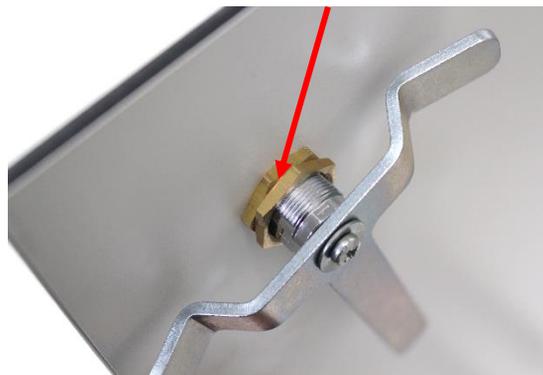
Image 5

- Vérification du serrage de l'écrou et du contre-écrou de la serrure– *Image 5**

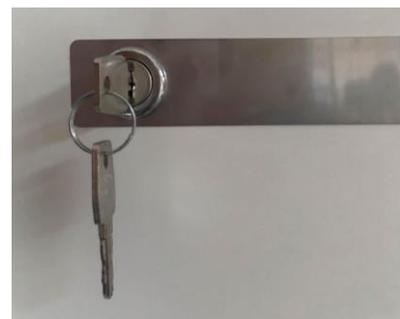
Image 6

- Vérification du verrouillage et du déverrouillage avec la clé– *Image 6*

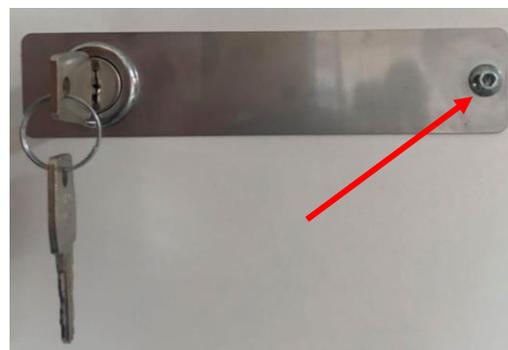
Image 7

- Vérification du serrage de la vis/écrou de la tôle de protection - *Image 7**

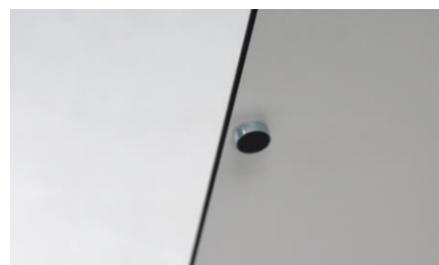
Image 8

- Vérification de la présence des deux aimants à l'intérieur de la porte – *Image 8*

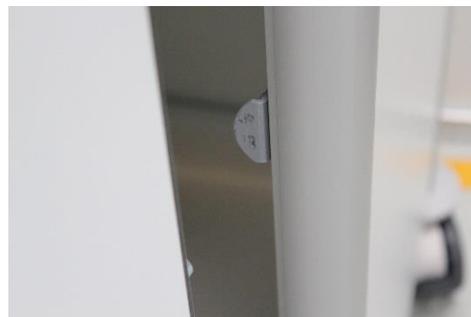
Image 9

- Vérification de la présence et du serrage des vis de butée de porte (x4) – *Image 9* *
- Vérification du contact entre la butée et l'aimant lorsque la porte est fermée – *Image 9*

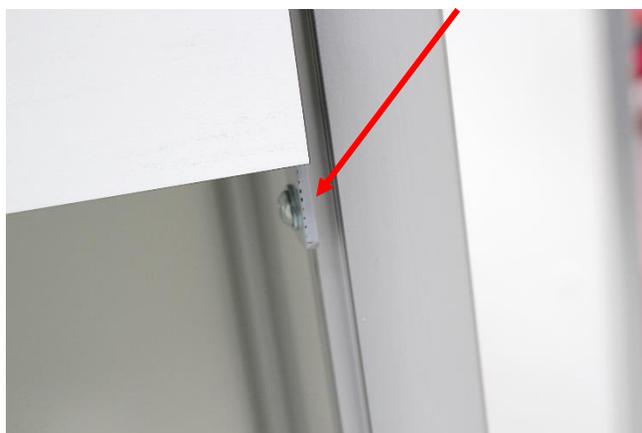
Image 10

- Vérification du serrage des vis de butée de tiroir (x4) – *Image 10* *

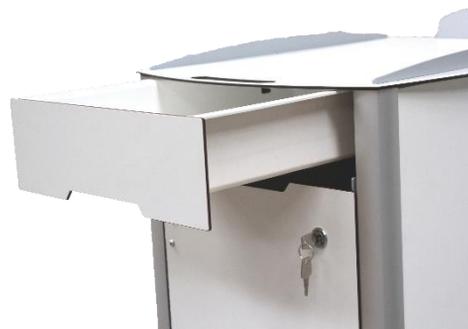
Image 11

- Vérification de l'état et du fonctionnement du tiroir – *Image 11*

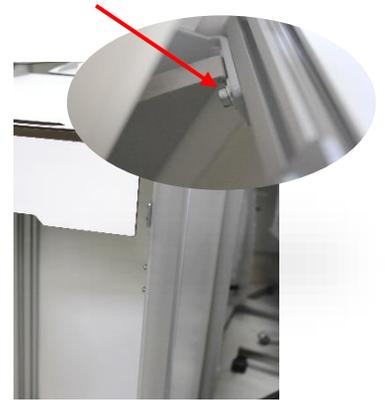
Image 12

- Vérification du serrage des vis de languette du tiroir (x4) – *Image 12**

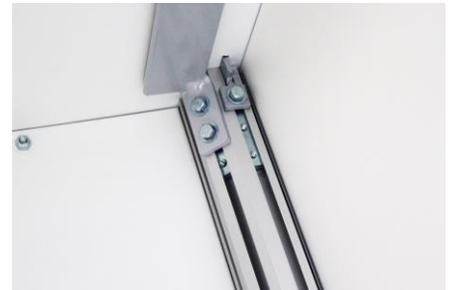
Image 13

- Vérification serrage des vis de l'armature supérieure sur la structure aluminium(x6) - *Image 13**

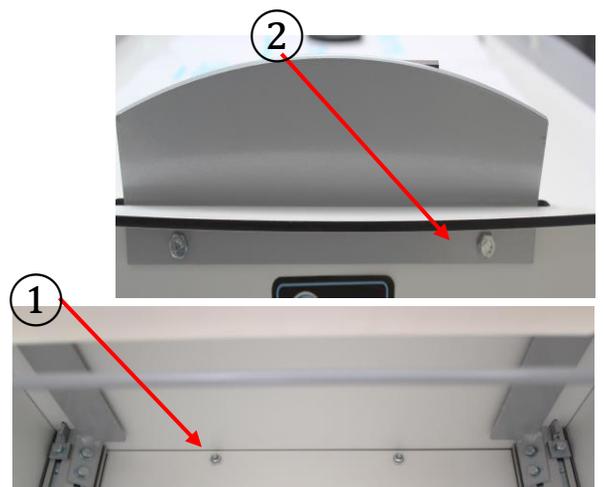
Image 14

- Vérification du serrage vis fixation de la plaque d'identification intérieur (x2) ① et extérieur ② (x2) – *Image 14 **

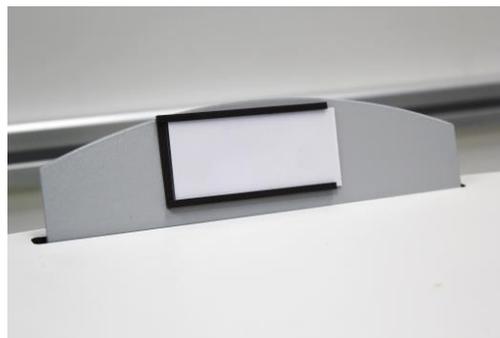
Image 15

- Vérification de la présence de l'identification patient
- *Image 15*

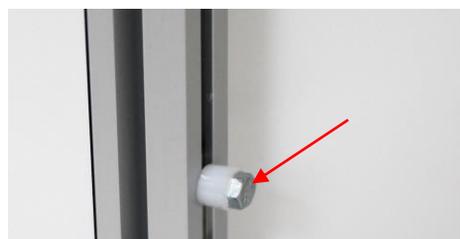
Image 16

- Vérification de la présence et du serrage de la butée du plateau (x4) - *Image 16**

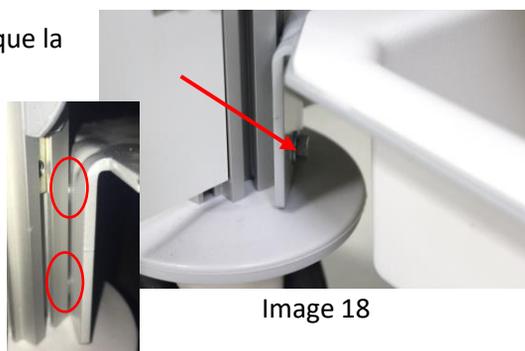
Image 18

- Vérification du serrage des vis d'armature inférieure (x8) ainsi que la présence de la rondelle entre le profilé et la tôle (X8)- *Image 18**

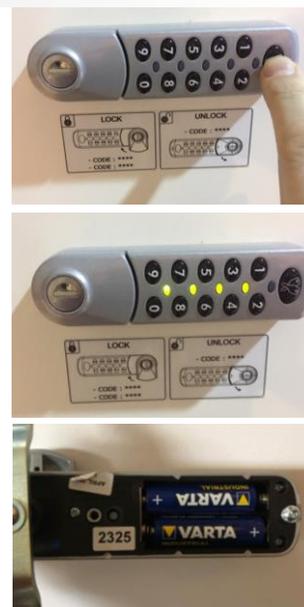
Image 19

- Vérifier les piles en appuyant 2 fois sur le bouton clé: le niveau de batterie est indiqué à l'aide des LEDs.

Si le voyant est rouge, ou il reste 1 barre verte, les piles sont à changer impérativement. Vous devrez dévisser les 2 vis et tourner la serrure d'un demi tour pour accéder aux piles. Après installation des piles appuyer à nouveau 2 fois sur le bouton clé pour vérifier.

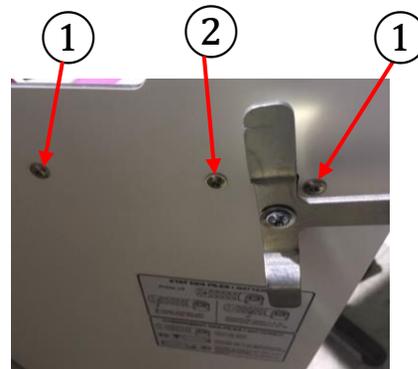
- Vérification du serrage des 2 vis de fixation de la serrure sur la porte - Image 20 ①

Si présence d'une 3ème vis au milieu, il faut la retirer - Image 20 ②

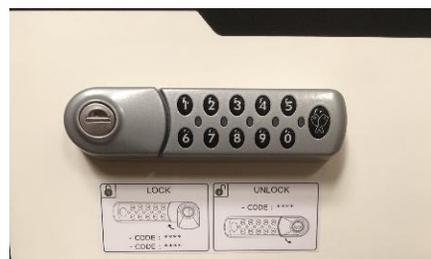
- Taper deux fois un code au choix à 4 chiffres et le vestiaire se verrouille. Pour ouvrir la porte, il faut taper une fois le code. En cas d'oubli, il faut utiliser le master code qui vous a été fourni par le Service Après Vente - Image 21

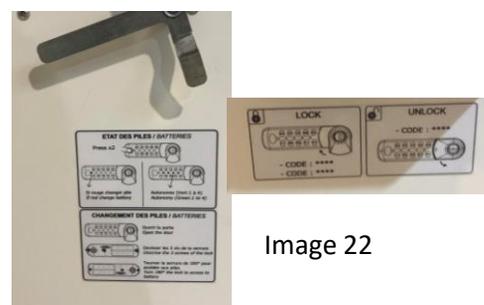
- Vérification de la présence des autocollants à l'intérieur et extérieur de la porte - Image 22
