CHECK LIST

DIVIA MIXTE

28/09/2021

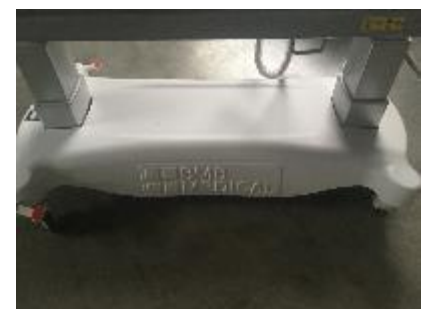
- Vérification de l'état du capot et de son clipsage – Image 6

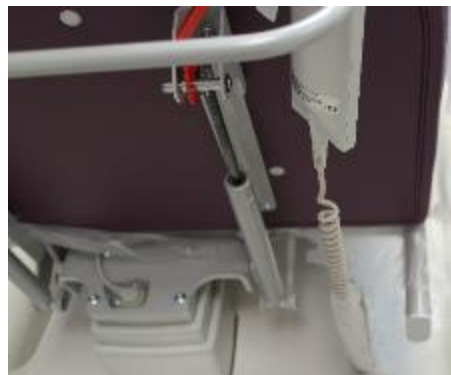
Image 7

- Vérification de l'état des câbles et de leur fixation (câble d'alimentation, de vérins, de télécommande(s)) - *En cas de câbles endommagés (entailles, déformations, fils apparents, pliages), procéder à leur changement*

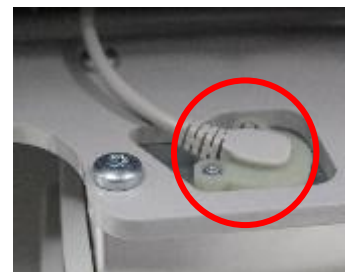
Image 12

- Contrôle de la présence de l'anti arrachement et de sa fixation (X4) – *Image 12* – En cas de serrage insuffisant appliquer le serrage 2.

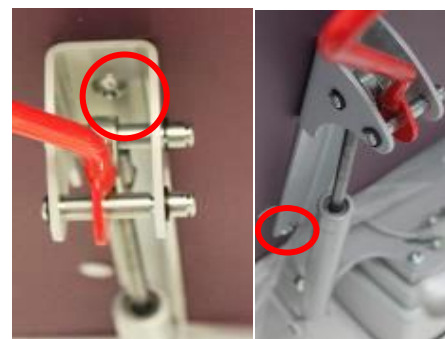
Image 15

- Vérification du serrage des vis de la patte sur le relève-buste (x4) – *Image 15* – En cas de serrage insuffisant, procéder au serrage 1.

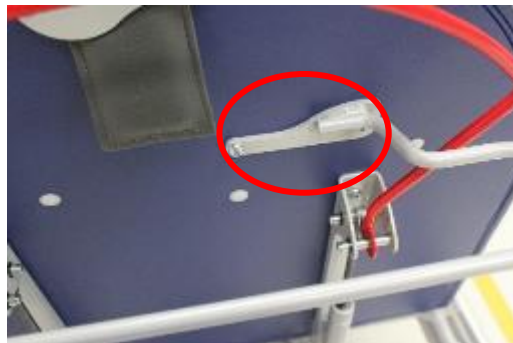
Image 16

- Vérification de la fixation des deux vis du support rouleur – *Image 16*

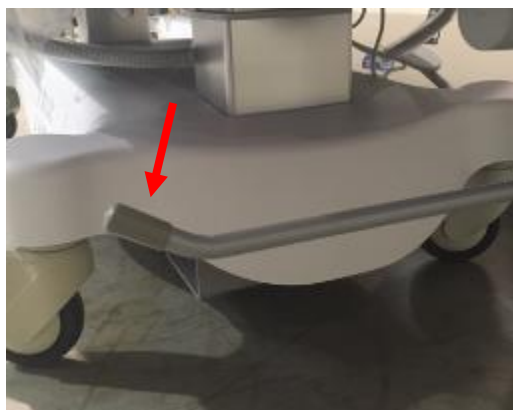
Image 17

- Vérification de la présence du bouchon sur le bout du support rouleur – *Image 17*

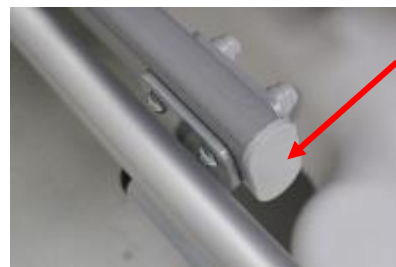
Image 19

- Vérification de la présence des bouchons sur la structure du couchage (x4) – *Image 19*

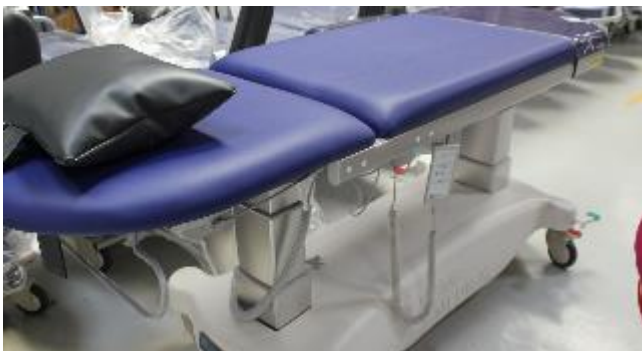
Image 20

- Vérifier l'état de la sellerie ainsi que des coussins et protection Crystal. ATTENTION un revêtement déchiré n'offre plus de barrière anti bactérienne efficace et doit être remplacé sans délai – *Image 20*

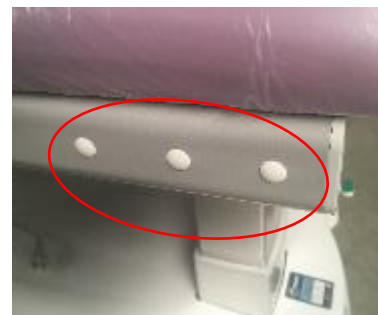
Image 21

- Vérification de la présence des bouchons sur la structure du couchage extérieure dans le cas où il n'y a pas les étaux (X12) – *Image 21*

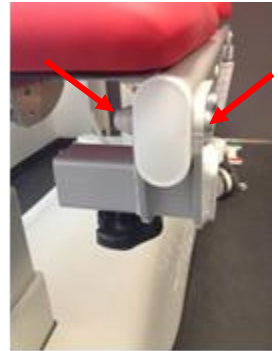
Image 28

- Vérification du serrage de l'étau sur le couchage et de la présence des bouchons – *Image 28*

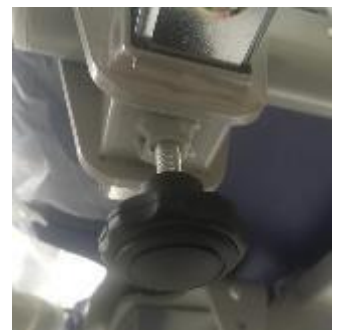
Image 29

- Vérification du serrage de l'étau sur l'étrier à l'aide la molette – *Image 29*

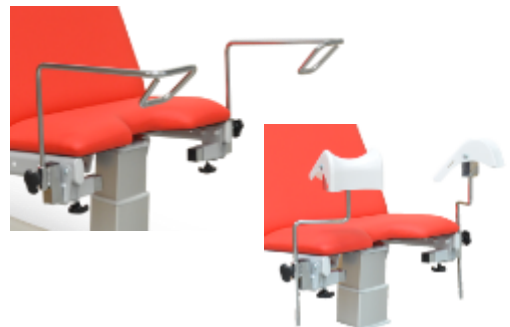
Image 30

- Vérification de l'état des étriers – *Image 30*
- Vérification du serrage du support jambes sur son support – *Image 30*

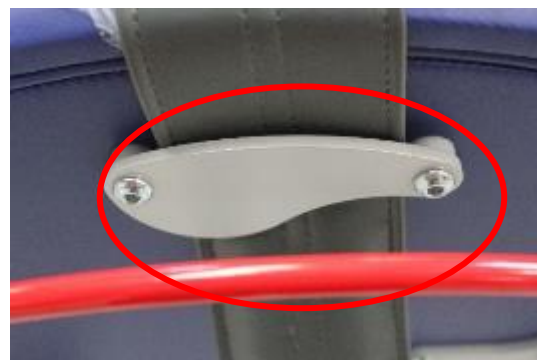
Image 34

- Vérification du serrage des 2 vis de maintien du coussin – *Image 34*

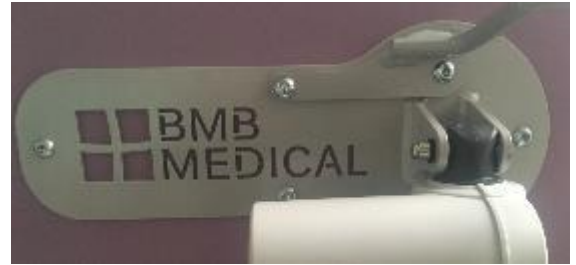
Image 35

- Vérification du serrage des vis de la plaque de fixation « BMB MEDICAL » x6 vis du vérin de relèvement buste – *Image 35* -En cas de serrage insuffisant, procéder au serrage 1

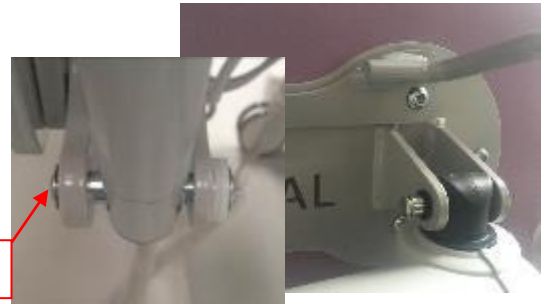
Image 36

- Vérification de la présence des axes et des clips de la commande de relèvement buste en partie haute et basse – *Image 36*. ATTENTION : en partie basse, il y a 2 rondelles supplémentaires et le sens de montage doit être respecté (voir photo)

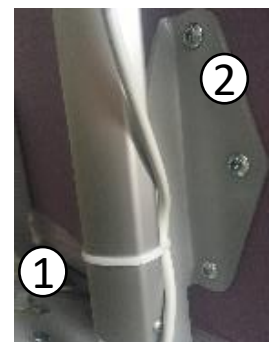
Image 38

- Vérification de l'attache du câble sur le vérin - *Image 38* ❶.

- Vérification du serrage de la patte sur le relèvement buste x6 – *Image 38* ❷ – *En cas de serrage insuffisant, procéder au serrage 1*
