## CHECK LIST

### DIVIA STANDARD ET ELECTRIQUE

28/09/2021

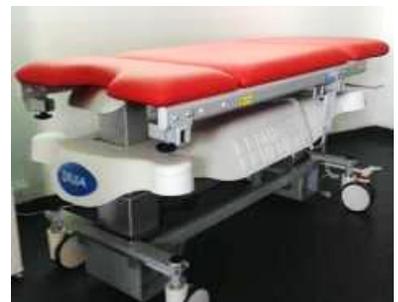
Pour pouvoir visualiser le châssis, vous devez soulever le capot du fauteuil dont vous aurez préalablement vérifié l'état. Positionner le capot sur le rebord de la colonne afin de le maintenir en hauteur ou utiliser une sangle et l'attacher au couchage pour le maintenir. Faire la même chose de l'autre côté du fauteuil.

Désormais, vous pouvez travailler sur le châssis du fauteuil.

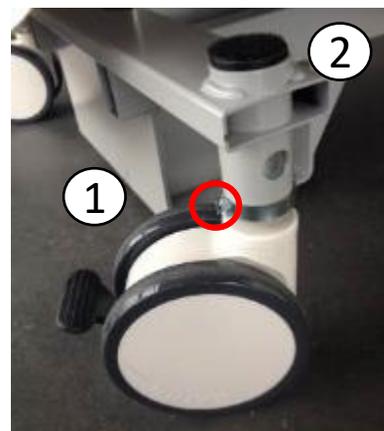
- Vérifier le freinage et le débloqué des roues une à une (x4)
- Vérifier le serrage de la roue x 8 – Image 1 ① – En cas de serrage insuffisant, procéder au serrage 1 – Ainsi que la présence du scratch sur le bouchon de cache roue et dans le capot x 4 – Image 1 ②

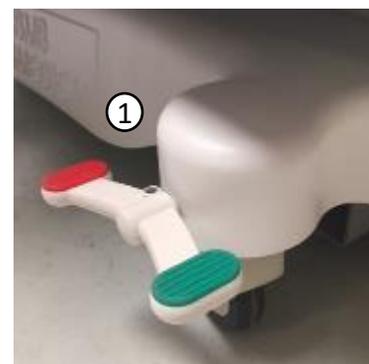
- Vérification, quand le côté rouge de la pédale de frein est en position basse – Image 2, que les 4 roulettes sont freinées – Vérifier que le frein soit actif en essayant de déplacer le produit.
- Vérification, lorsque la pédale de frein est en position milieu – Image 2, que les 4 roulettes sont libres.
- Vérification, lorsque le côté vert de la pédale de frein est en position basse – Image 2, que les roues directionnelles sont bloquées
- Vérifier le serrage de la vis sur la pédale sur le 6 pans (x2) – Image 2 ① – En cas de serrage insuffisant, procéder au serrage 1

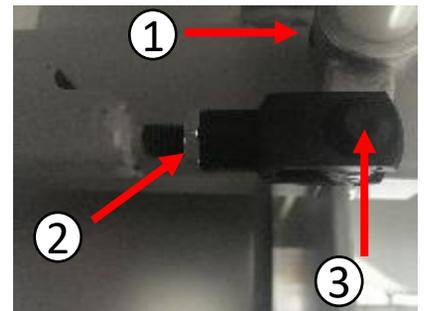
- Vérification du serrage de la vis de la biellette sur le 6pans – Image 5 **1** – En cas de serrage insuffisant, procéder au serrage 1
- Vérification du serrage du contre écrou – Image 5 **2**  
 – En cas de serrage insuffisant, procéder au serrage 1
- Vérification de la présence de l'axe plastique et de son clip entre la bielle de la fourche en plastique x 2 – Image 5 **3**

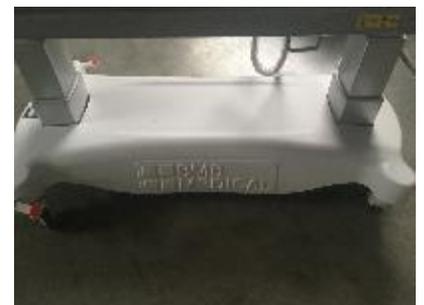
- Vérification de l'état du capot et de son clipsage – Image 6

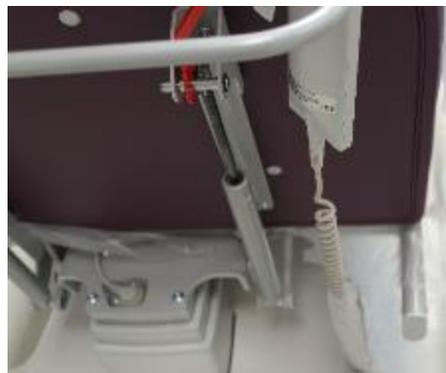
Image 7

- Vérification de l'état des câbles et de leur fixation (câble d'alimentation, de vérins, de télécommande(s)) - *En cas de câbles endommagés (entailles, déformations, fils apparents, pliages), procéder à leur changement*

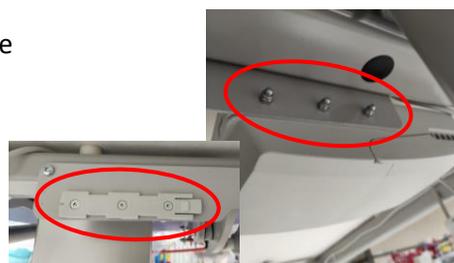
Image 8

- Vérification de la fixation de la barrette sur l'assise en déclipant le boîtier – Image 8.

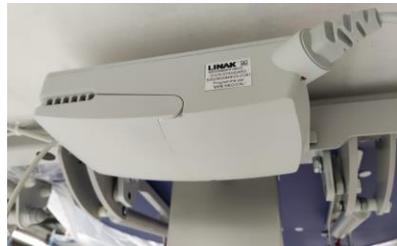
- Vérification de la fixation du boîtier sur la barrette et si option vérifier que la batterie soit bien clipsée – Image 9
- Vérification l'absence de dégât apparent du boîtier de batterie

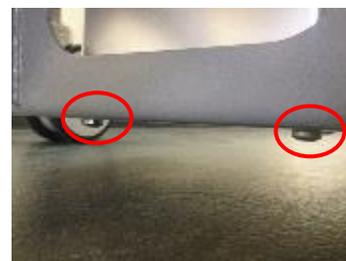
Image 11

- Vérification du serrage des vis de fixation basse de la colonne côté relève-buste et l'anti-arrachement (x8 vis) – *Image 11* – En cas de serrage insuffisant, procéder au serrage 1

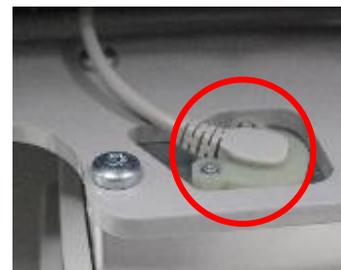
Image 12

- Contrôle de la présence de l'anti arrachement et de sa fixation (X4) – *Image 12* – En cas de serrage insuffisant appliquer le serrage 2.

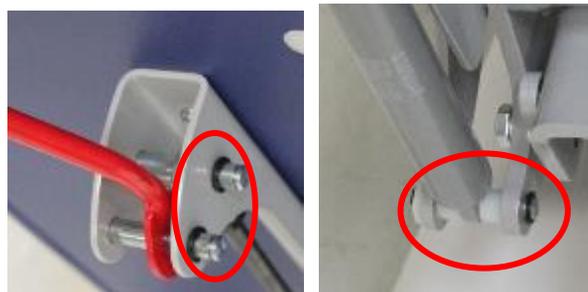
Image 14

- Vérification de la présence des axes (X6) et des clips (X12) de la commande de relève-buste en partie haute et basse – *Image 14*

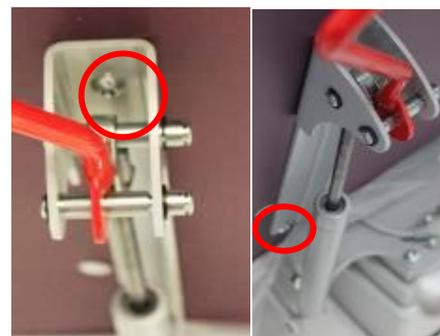
Image 15

- Vérification du serrage des vis de la patte sur le relève-buste (x4) – *Image 15* – En cas de serrage insuffisant, procéder au serrage 1.

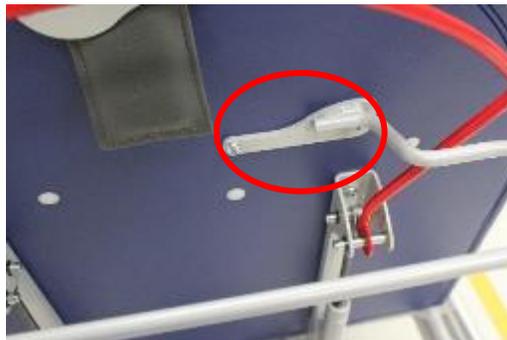
Image 16

- Vérification de la fixation des deux vis du support rouleur – *Image 16*

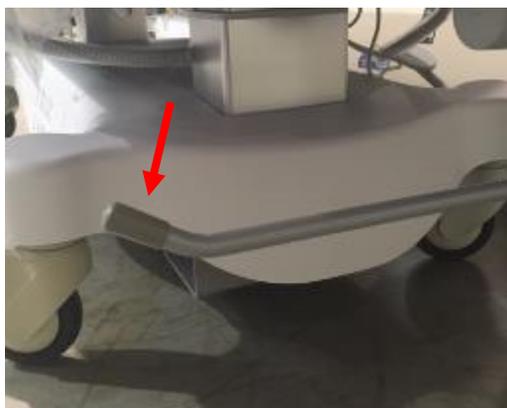
Image 17

- Vérification de la présence du bouchon sur le bout du support rouleur – *Image 17*

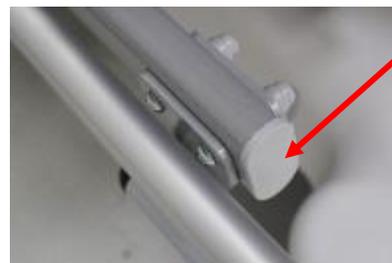
Image 19

- Vérification de la présence des bouchons sur la structure du couchage (x4) – *Image 19*

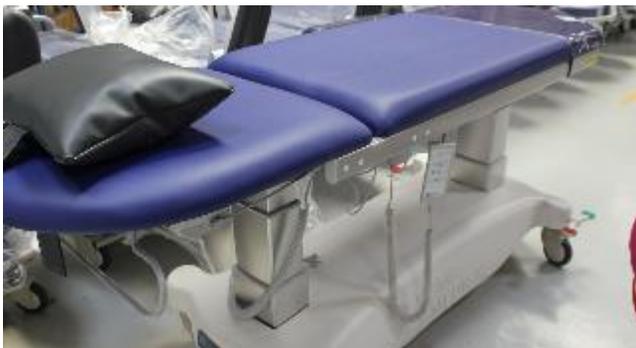
Image 20

- Vérifier l'état de la sellerie ainsi que des coussins et protection Crystal. ATTENTION un revêtement déchiré n'offre plus de barrière anti bactérienne efficace et doit être remplacé sans délai – *Image 20*

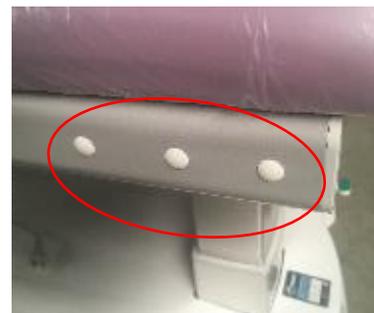
Image 21

- Vérification de la présence des bouchons sur la structure du couchage extérieure dans le cas où il n'y a pas les étaux (X12) – *Image 21*

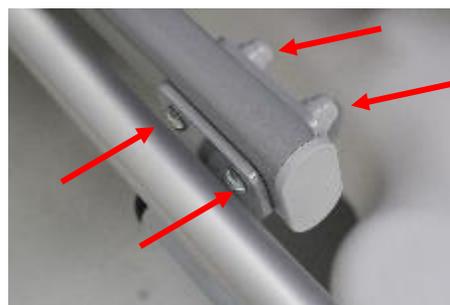
Image 22

- Vérification du serrage des vis de fixation des supports étaux ainsi que la présence des bouchons (2 par supports étaux) – *Image 22* – *En cas de serrage insuffisant, procéder au serrage 1.*

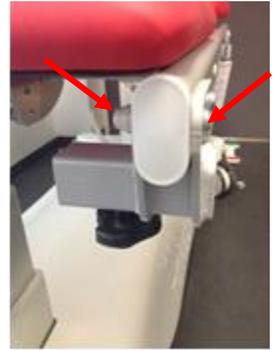
Image 28

- Vérification du serrage de l'étau sur le couchage et de la présence des bouchons – *Image 28*

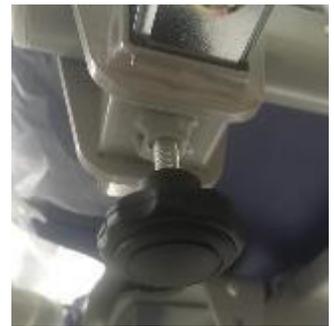
Image 29

- Vérification du serrage de l'étau sur l'étrier à l'aide la molette – *Image 29*

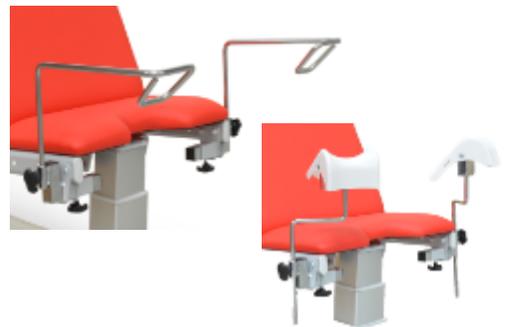
Image 30

- Vérification de l'état des étriers– *Image 30*
- Vérification du serrage du support jambes sur son support – *Image 30*

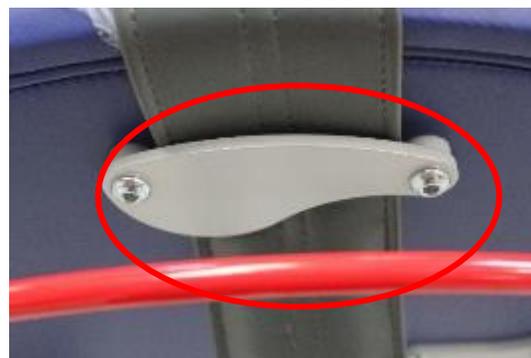
Image 34

- Vérification du serrage des 2 vis de maintien du coussin – *Image 34*

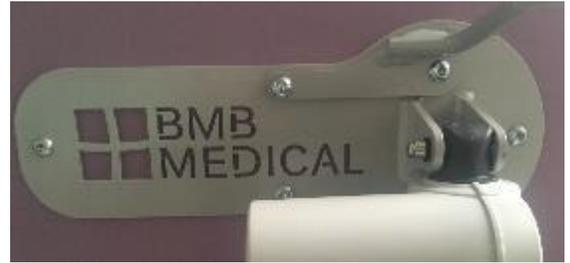
- Vérification du serrage des vis de la plaque de fixation « BMB MEDICAL » x6 vis du vérin de relèvement buste – Image 35 -En cas de serrage insuffisant, procéder au serrage 1

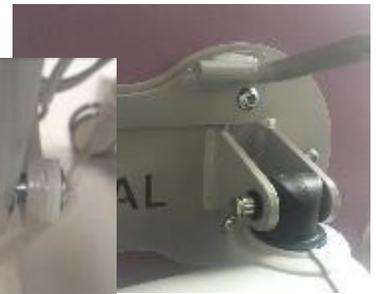
Image 36

- Vérification de la présence des axes et des clips de la commande de relèvement buste en partie haute et basse – Image 36. ATTENTION : en partie basse, il y a 2 rondelles supplémentaires et le sens de montage doit être respecté (voir photo)

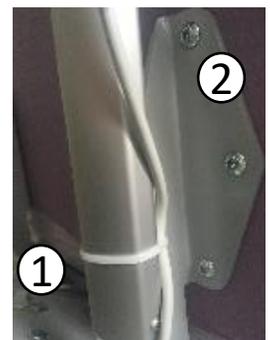
- Vérification de l'attache du câble sur le vérin - Image 38 ①.

- Vérification du serrage de la patte sur le relèvement buste x6 – Image 38 ② – En cas de serrage insuffisant, procéder au serrage 1

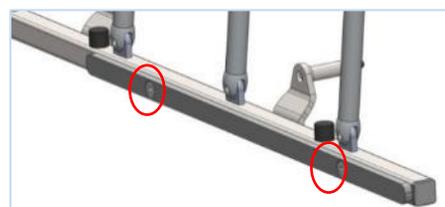
Image 43

- Vérification du serrage des vis de fixation du rail technique et de la présence des bouchons côté intérieur – *Image 43*
